福島第一事故の経緯

日本原子力学会 元 福島第一事故調幹事
法政大学 大学院デザイン工学研究科
客員教授 工学博士 宮野 廣

出典：一般社団法人日本原子力学会 東京電力福島第一原子力発電所事故に関する調査委員会 著
福島第一原子力発電所事故 その全貌と明日に向けた提言 ー学会事故調最終報告書ー
丸善出版、2014

1. 福島第一原子力発電所の概要

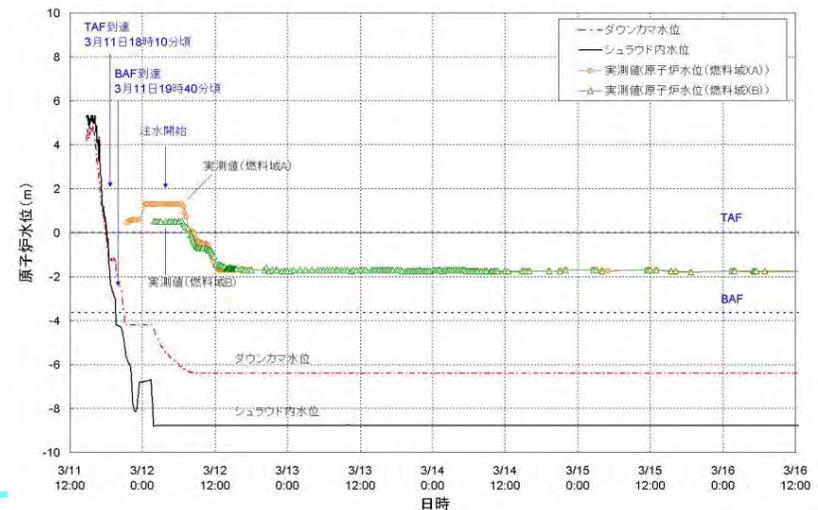
図 3.1 原子炉水位 (1号機)

- 11th 14:46 地震発生： 外部電源喪失
プラント運転中→スクラム
ICにて高温待機運転に移行
- 11th 15:30 津波来襲
全交流電源喪失、DC電源喪失→ECCS機能喪失、IC機能喪失
原子炉の冷却なし
- 11th 19:00前
炉心損傷
- 12th 4:00頃
消防車により炉心へ注水開始
- 12th 15:36
原子炉建屋(R/B)、水素爆発

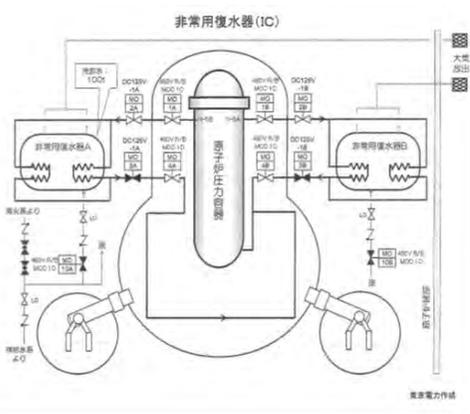
- IC格納容器内側隔離弁は交流電源の電動弁。格納容器外側隔離弁は直流電源の電動弁。
- 配管系の破断検出回路が設置されており、破断により流量高となると内側／外側隔離弁に閉信号が発信される設計。
また破断検出回路の制御電源がなくなると、隔離弁に閉信号が発信される。
- 今回の事象では、DCの制御電源喪失→ACの弁駆動電源喪失→DCの弁駆動電源喪失の順であったと想定され、
ACの内側隔離弁：中間開、DCの外側隔離弁：**全閉**→IC停止状態

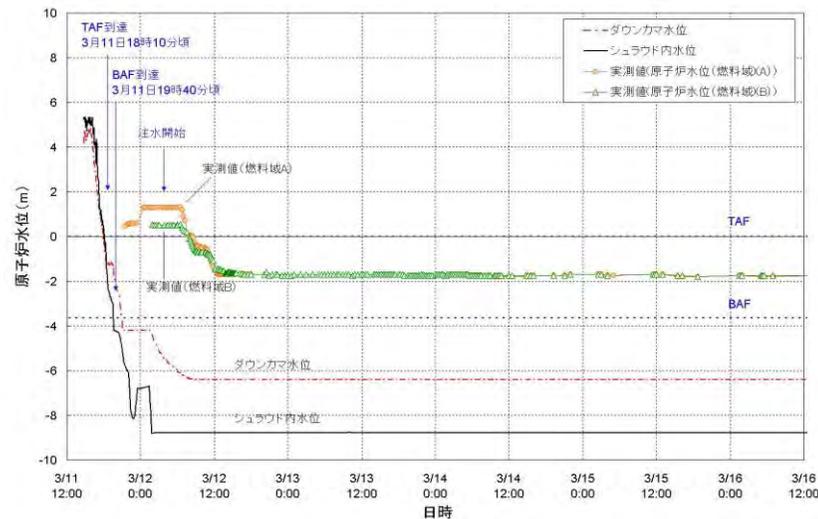
図 3.1 原子炉水位 (1号機)

- 結局、津波来襲後、ICも機能喪失し、原子炉への注水もできなかった。原子炉圧力はSR弁の開により維持されたが、それと共に原子炉水位は低下した。
- MAAP解析によれば、
11th 18:00過 : 水位はTAFを下回る。
11th 19:00前 : 炉心損傷開始

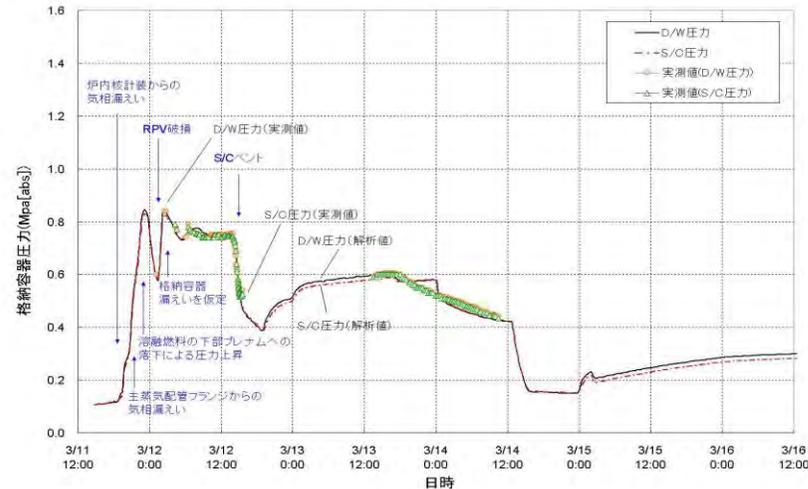
図 3.3 格納容器圧力 (1号機)

- 12th 00:00 : ドライウェル(D/W)圧力0.6MPa(a) (最高使用圧力以上)
- 12th 02:30 : D/W圧力と原子炉圧力が共に0.8MPa(g)程度
→原子炉圧力容器バウンダリが破損
- その後 : 炉心のエネルギーがD/Wに移送されているが、D/W圧力は維持されており、格納容器から放射性物質の漏えいが発生していたと考えられる。

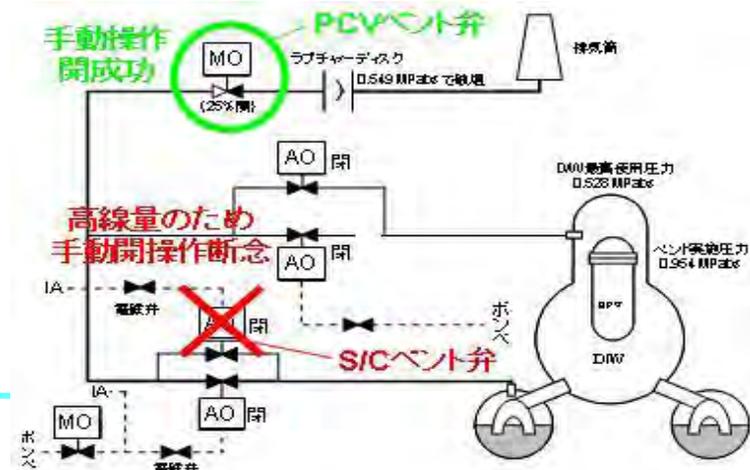
図 3.5 格納容器ベントライン上の弁

- 電源、圧縮空気がなく、現場にて弁操作要。
- 電動弁：手動開操作
空気作動弁：仮設コンプレッサにより、圧縮空気を送り、弁開操作
- 12th 14:00過：格納容器圧力が低下、
ベント達成

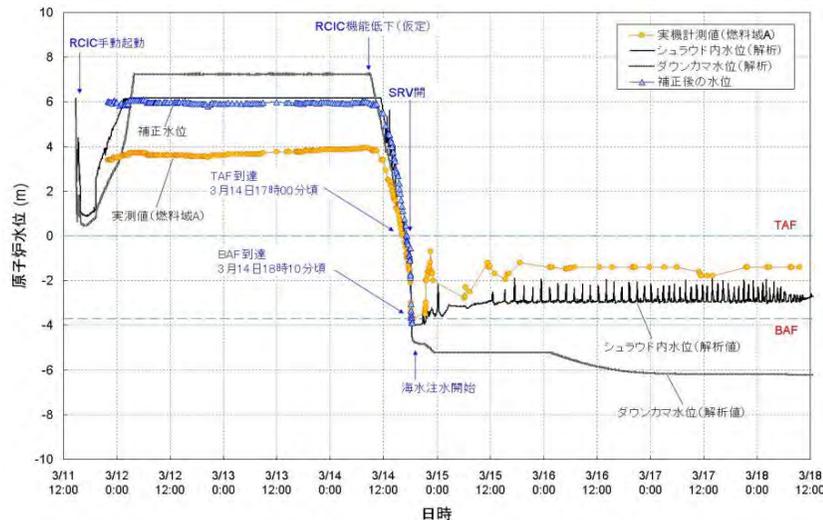
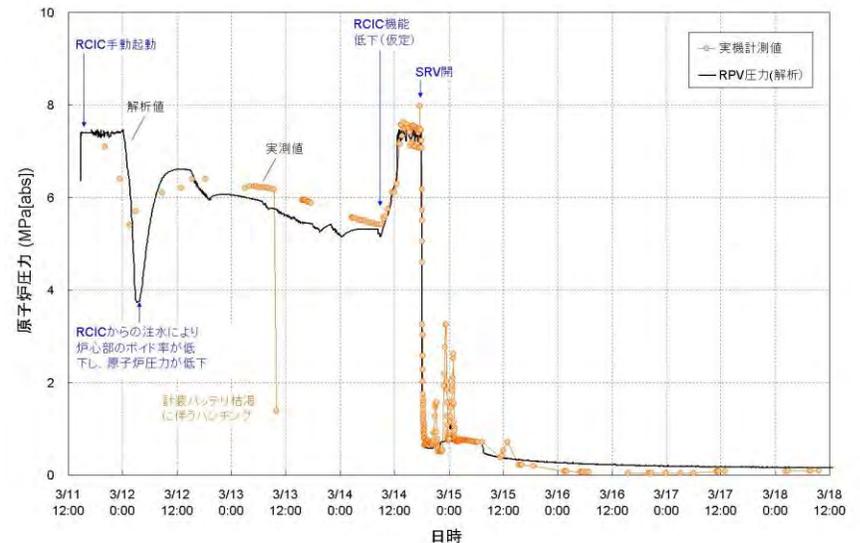
- ・11th 22:00頃 :バッテリー接続により原子炉水位確認される(TAFより高水位)。
- ・14th 昼近く迄 :高水位維持される。(原子炉圧力:6MPa前後)

- 原子炉水位は高水位。RCICタービンへの蒸気は二相流に。
- RCICタービンの運転：低効率に
- RCICによる注水量が定格流量より低下。
- 一方、原子炉からは二相流で高エネルギーが消費される。
→原子炉圧力6MPa前後でバランス。

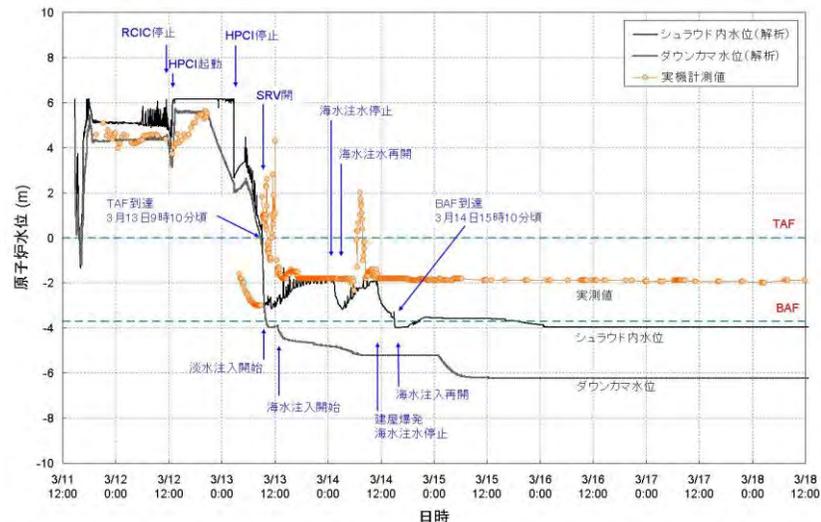
図 3.11 原子炉水位 (3号機)

- 12th 11:36 : RCICが不具合で自動停止
原子炉水位低でHPCI自動起動
(DC電源を節約するため、テストラインを使用して運転)
- 13th 2:00過: 原子炉圧力測定値 1MPa未満
(HPCIタービンで炉蒸気を大量に消費するため、原子炉減圧)
- 13th 2:42 : HPCI手動停止
(HPCIの作動条件未満のため、HPCI損傷を懸念)
(D/DFPへの切り替えを計画)

- 13th 9:00過 : 原子炉水位がTAFを下回る
- 10:40頃 : 炉心損傷

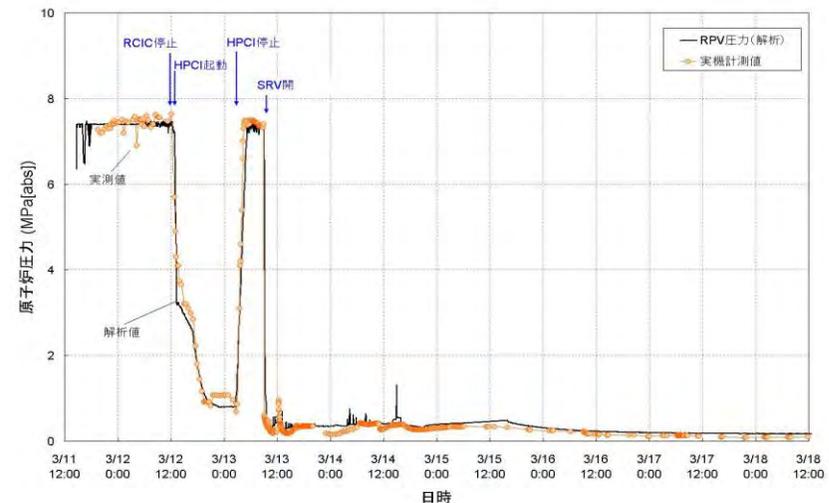
図 3.12 原子炉圧力 (3号機)

- 13th 2:45 : 低圧系のD/DFPでの注水のため、SR弁を開放しようとしたが、開作動せず。
 - 原子炉圧力上昇
 - D/DFPでの注水が不可能に
- 13th 9:00頃 : SR弁の作動のため電源復旧の作業中に、SR弁の開操作をしていないにもかかわらず、原子炉圧力が急減（複数のSR弁が開）
 - D/DFPと消防車による注水開始

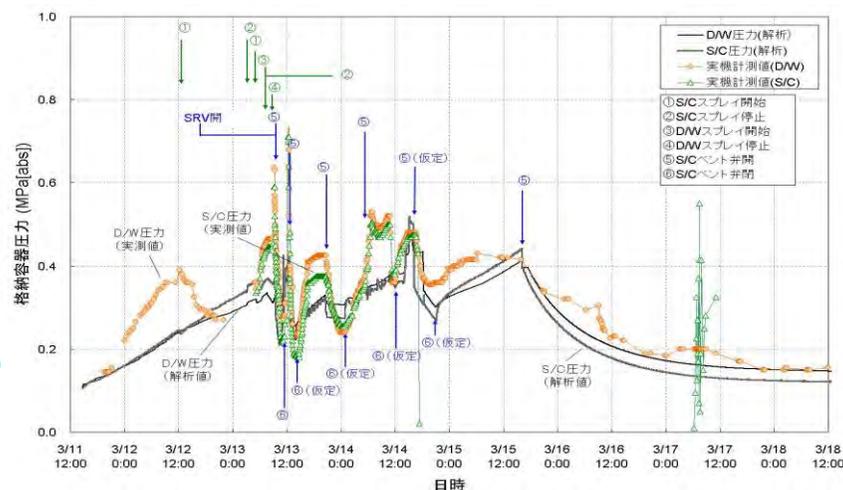
図 3.13 格納容器圧力 (3号機)

- HPCIが作動している時に格納容器ベントの準備を進めた。
- 13th 8:41 :ベントラインを構成 (圧力が上がればベントが実施される状況に)
9:20 :D/W圧力が低下 (ベント実施)

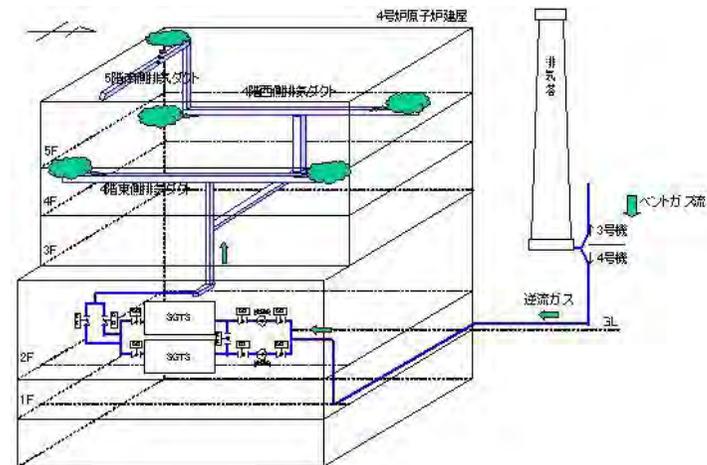
図 3.16 4号機への水素の流入経路

原子炉建屋、水素爆発 (3号機の水素が格納容器ベント配管より逆流)

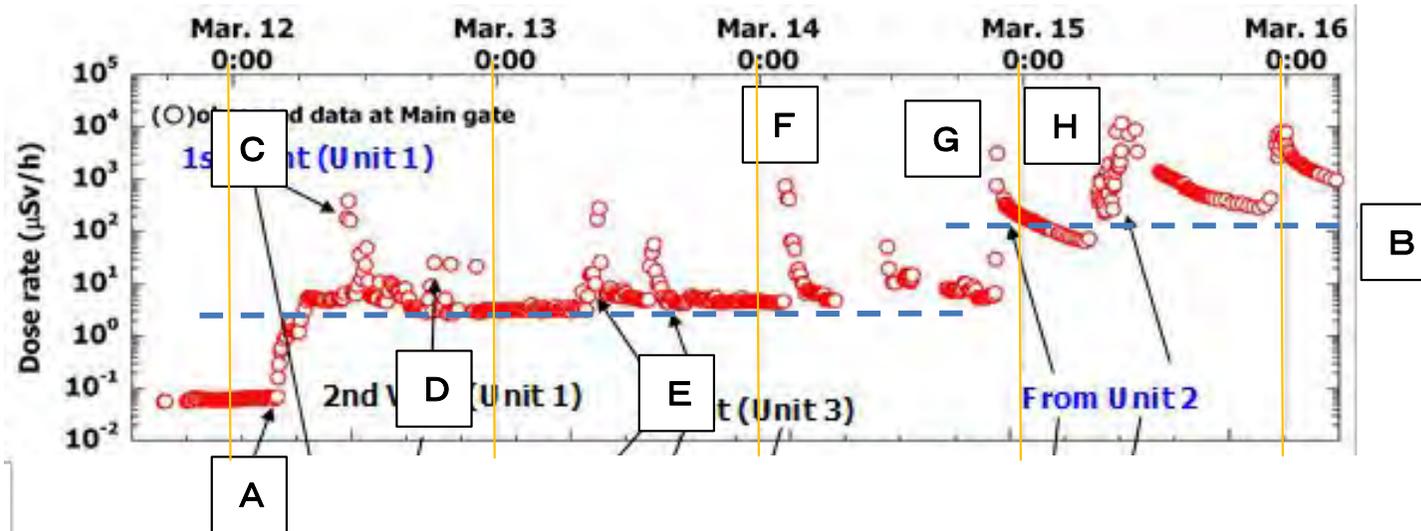
- A : バックグラウンドの上昇
1号機の消防車による注水により、ジルコニウム水反応で温度上昇、格納容器、原子炉建屋から放射性物質漏えい
- B : バックグラウンドの上昇
2号機 PCV 圧力急上昇(0.8MPaa)、
温度高温により PCV よりリーク発生(スクラビング効果なし)
- C : 1号機の 3/12 10:00 過ぎのベントによる
- D : 1号機の 3/12 14:00 過ぎのベントによる
- E : 3号機のベントによる
- F : 1号機 and/or 3号機による (政府事故調)
- G, H : Bによる
