日本学術会議
総合工学委員会
原子力事故対応分科会

「東京電力福島第一原子力発電所において発生した
事故事象の検討(その2)」

2号機から最も多くの放射性物質が 放出された理由

白鳥 正樹(日本学術会議連携会員、横浜国立大学名誉教授、
同安心・安全の科学研究教育センター客員教授)

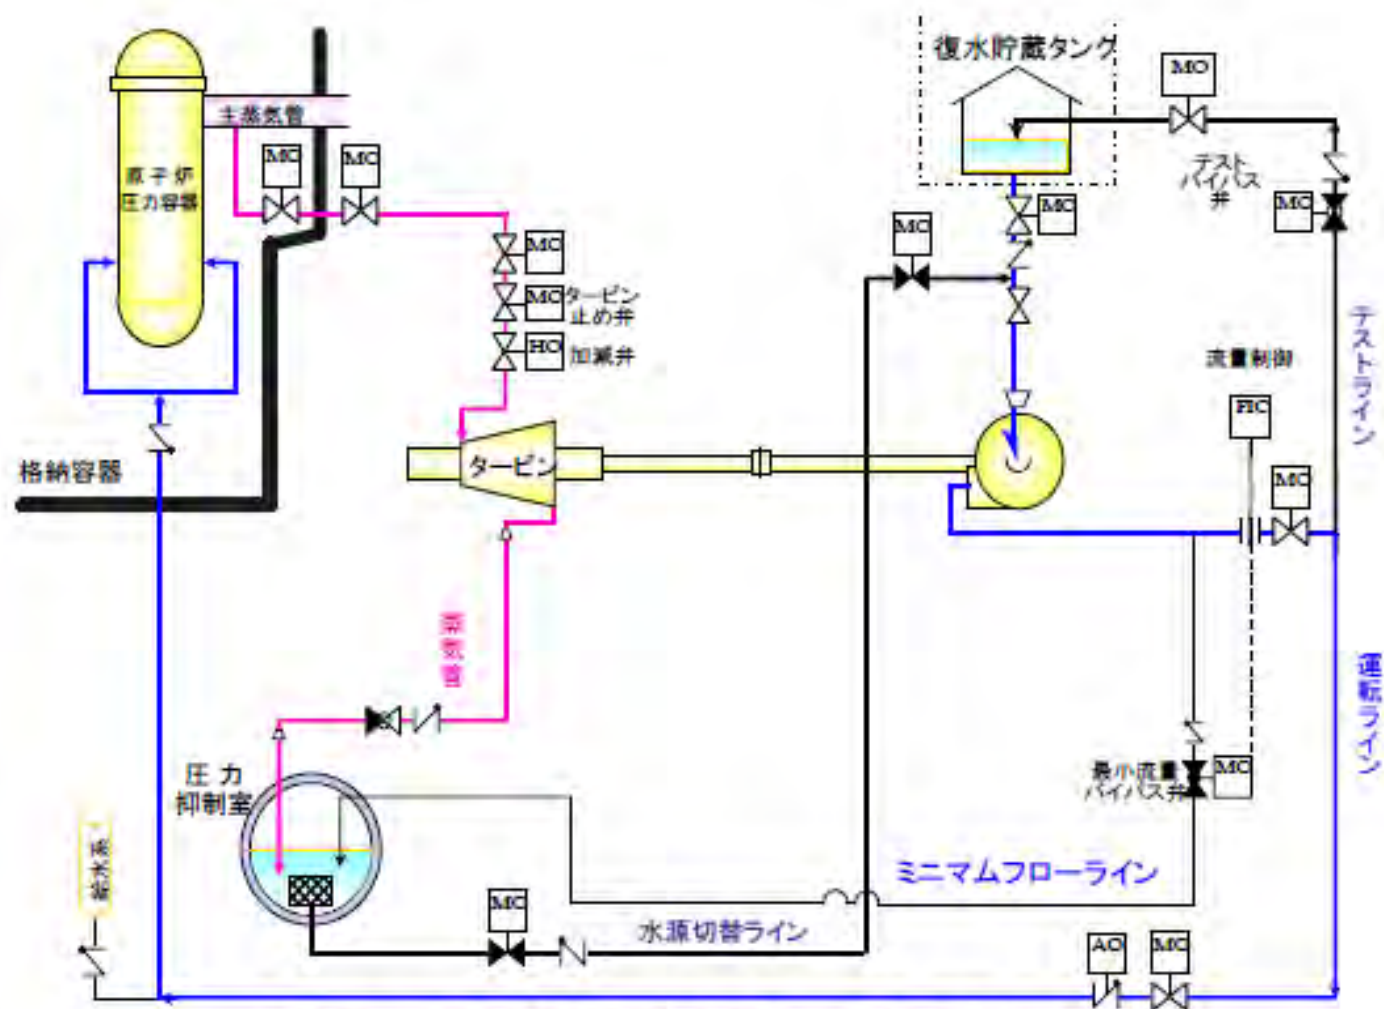
2号機 原子炉隔離時冷却系 系統概要図

2号機においては津波襲来後の全交流電源喪失(SBO)状態の下で原子炉隔離時冷却系(RCIC)が唯一の原子炉冷却系であり、津波襲来以前の状態、すなわち弁開の状態が維持されて約70時間働き続けた。

しかし、発電所対策本部および中央制御室では当初RCICが働いているという確認が取れず、かなりの危機感を持って(すなわち、1号機をはじめとする他号機の対策に優先して)2号機対策に取り組んでいた。

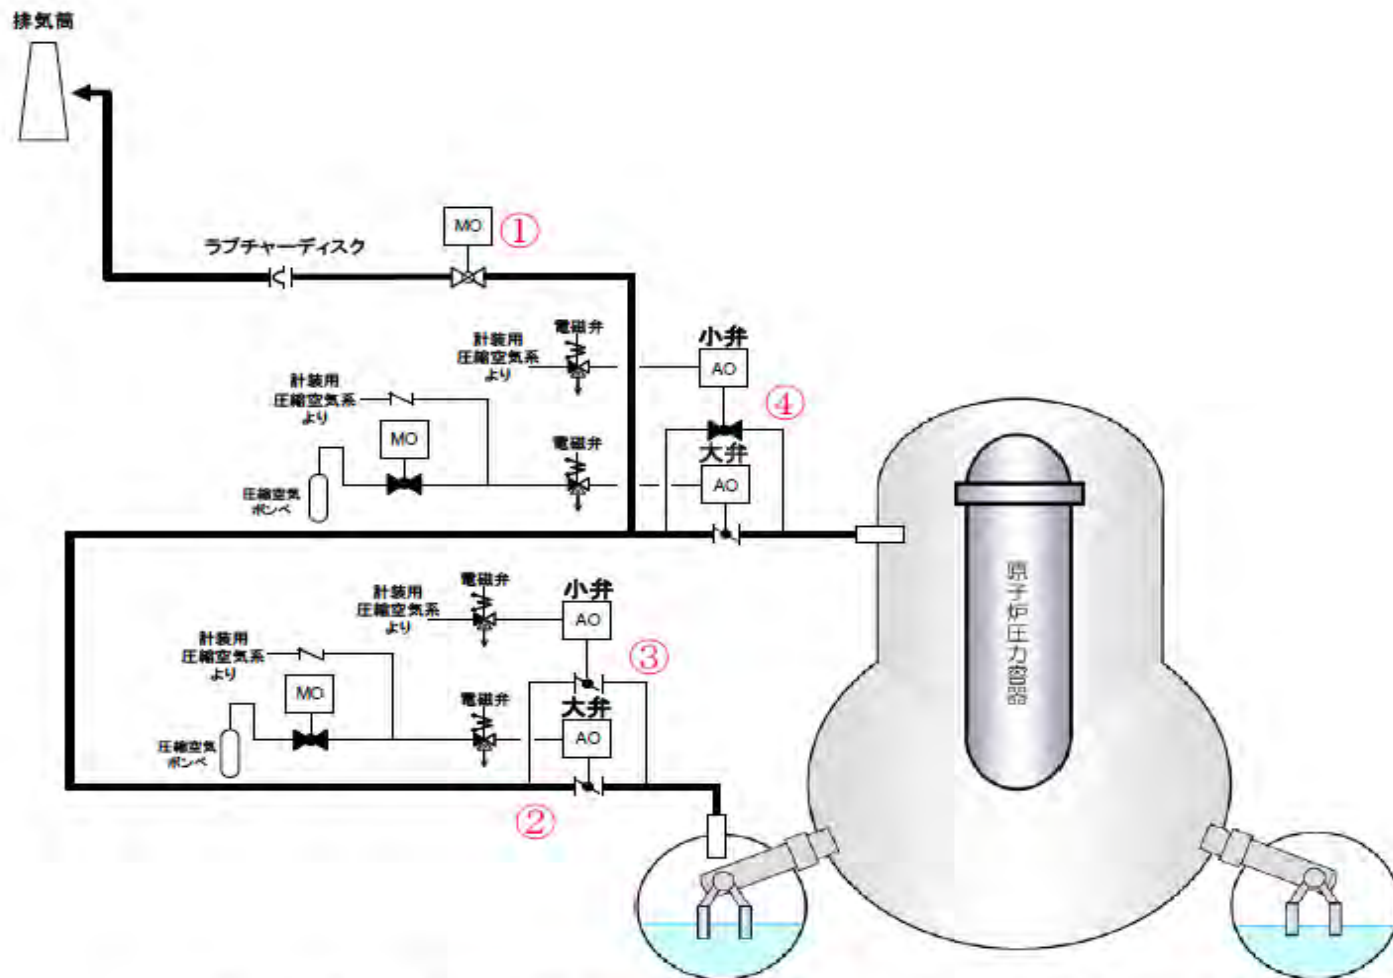
福島第一2号機 格納容器ベントのライン構成のために操作を行った弁

- 格納容器の圧力が上昇した場合、S/Cがベント実施の設定圧力(ラプチャーディスク作動圧力)を超えた段階でベントにより蒸気を格納容器の外に逃がして圧力を下げる必要があった。発電所対策本部および中央制御室ではこのことを予期して早くからS/Cベントの準備をしていた。しかし、14日11時01分に起きた3号機の水素爆発の影響でベントラインがダメージを受け、予め開けてあったベント弁が閉じてしまった。その後再度ベント弁開操作を試みたが、これがうまくいかず難渋した。
- その後14日23時35分ごろ、発電所対策本部は方針を変えて格納容器本体のドライウェル(D/W)からのベント*を試みたが、結果としてこれもうまくいかなかったようである。
- * S/CベントおよびD/Wベントはそれぞれウェットウェルベントおよびドライウェルベントと呼ばれることもある。後者はD/W内の蒸気が直接外部に放出されるのにたいして、前者はS/C内の水中を通った蒸気が外部に放出されるために、放射性物質が水に吸収されて外部に放出される放射性物質の量が大幅に緩和される。[5]

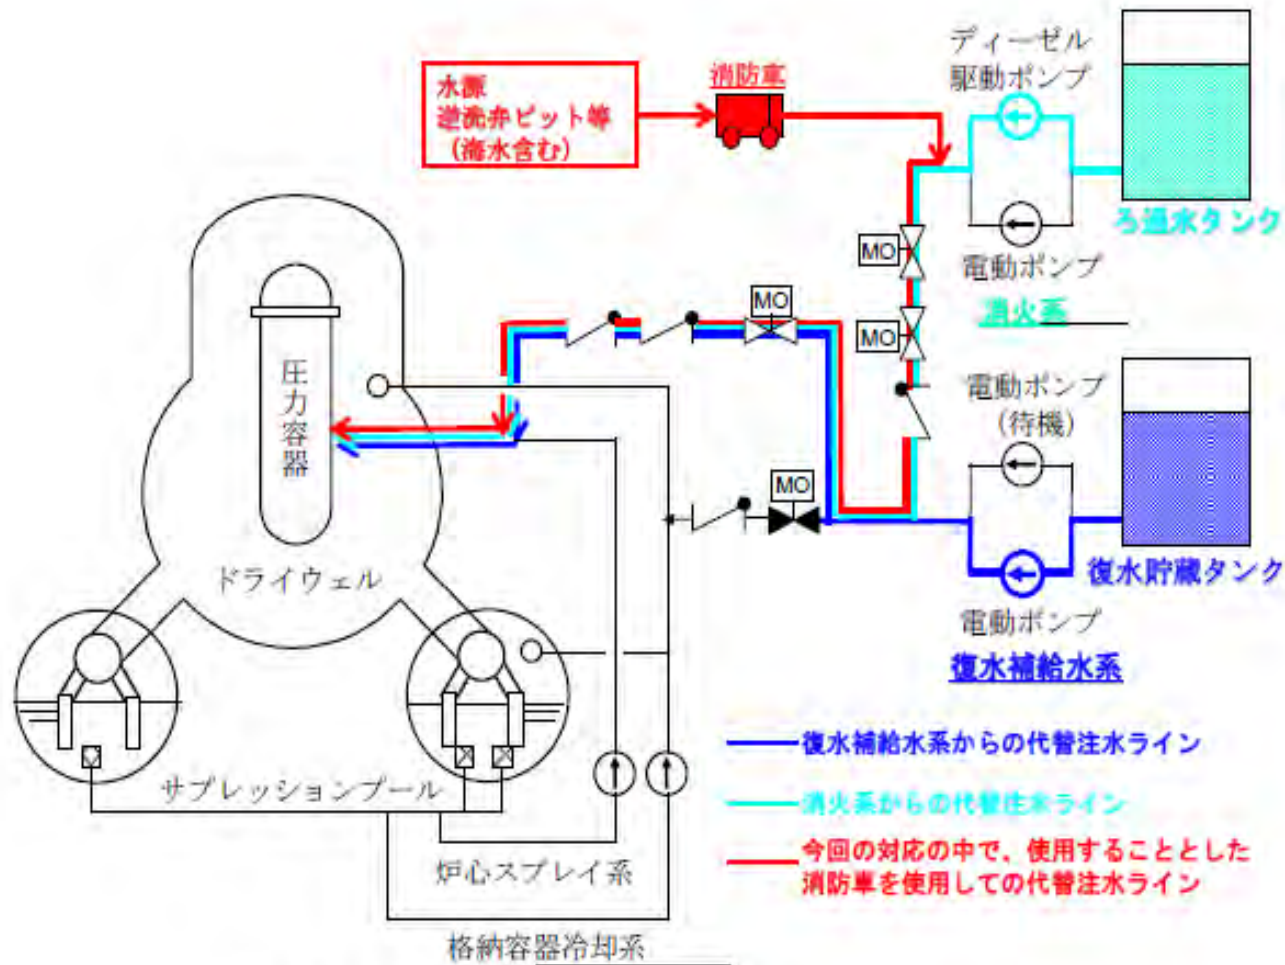
代替注水ライン（消防車による注水ライン含む）

- SBO状態でRCICが働かなくなった場合、それに代わる冷却の方法は消防車による原子炉压力容器への直接注水である。しかし、压力容器内の圧力は約7MPaと極めて高圧であるため、消防ポンプの吐出圧力(約1MPa)をはるかに超え、消防車による注水を有効にするためには、まず原子炉内の圧力を下げる必要がある。このためには主蒸気逃し安全弁(SR弁)を開にして、原子炉内の高圧の蒸気をS/Cに導くことが必要となる。この操作は減圧と呼ばれる。しかし、この操作により大量の熱(高温蒸気)がS/Cに移動するため、S/Cの冷却が出来ない状況の下ではS/C内の急激な温度および圧力の上昇を招くことになり、S/Cにおけるベントの体制を整えてから減圧を行なうことが求められる。
- 14日12時ごろから14時30分頃にかけてベントが先か減圧が先か議論を行なっている。はじめはベントが先と方針を定めてベントに取り組んだが、3号機水素爆発の影響を受けてベントラインの弁を開に出来ず、16時30分過ぎに方針を変えて減圧のためSR弁の開操作を行なったがこれもうまくいかなかった。
- その後、19時03分になってようやくSR弁開に漕ぎつけ注水を開始するも、19時20分には消防車の燃料切れにより注水は中断し、ようやく19時57分から連続注水が開始された。しかし、原子炉内の不安定な圧力変動の影響を受けて、注水作業も不安定な状態が続いた。

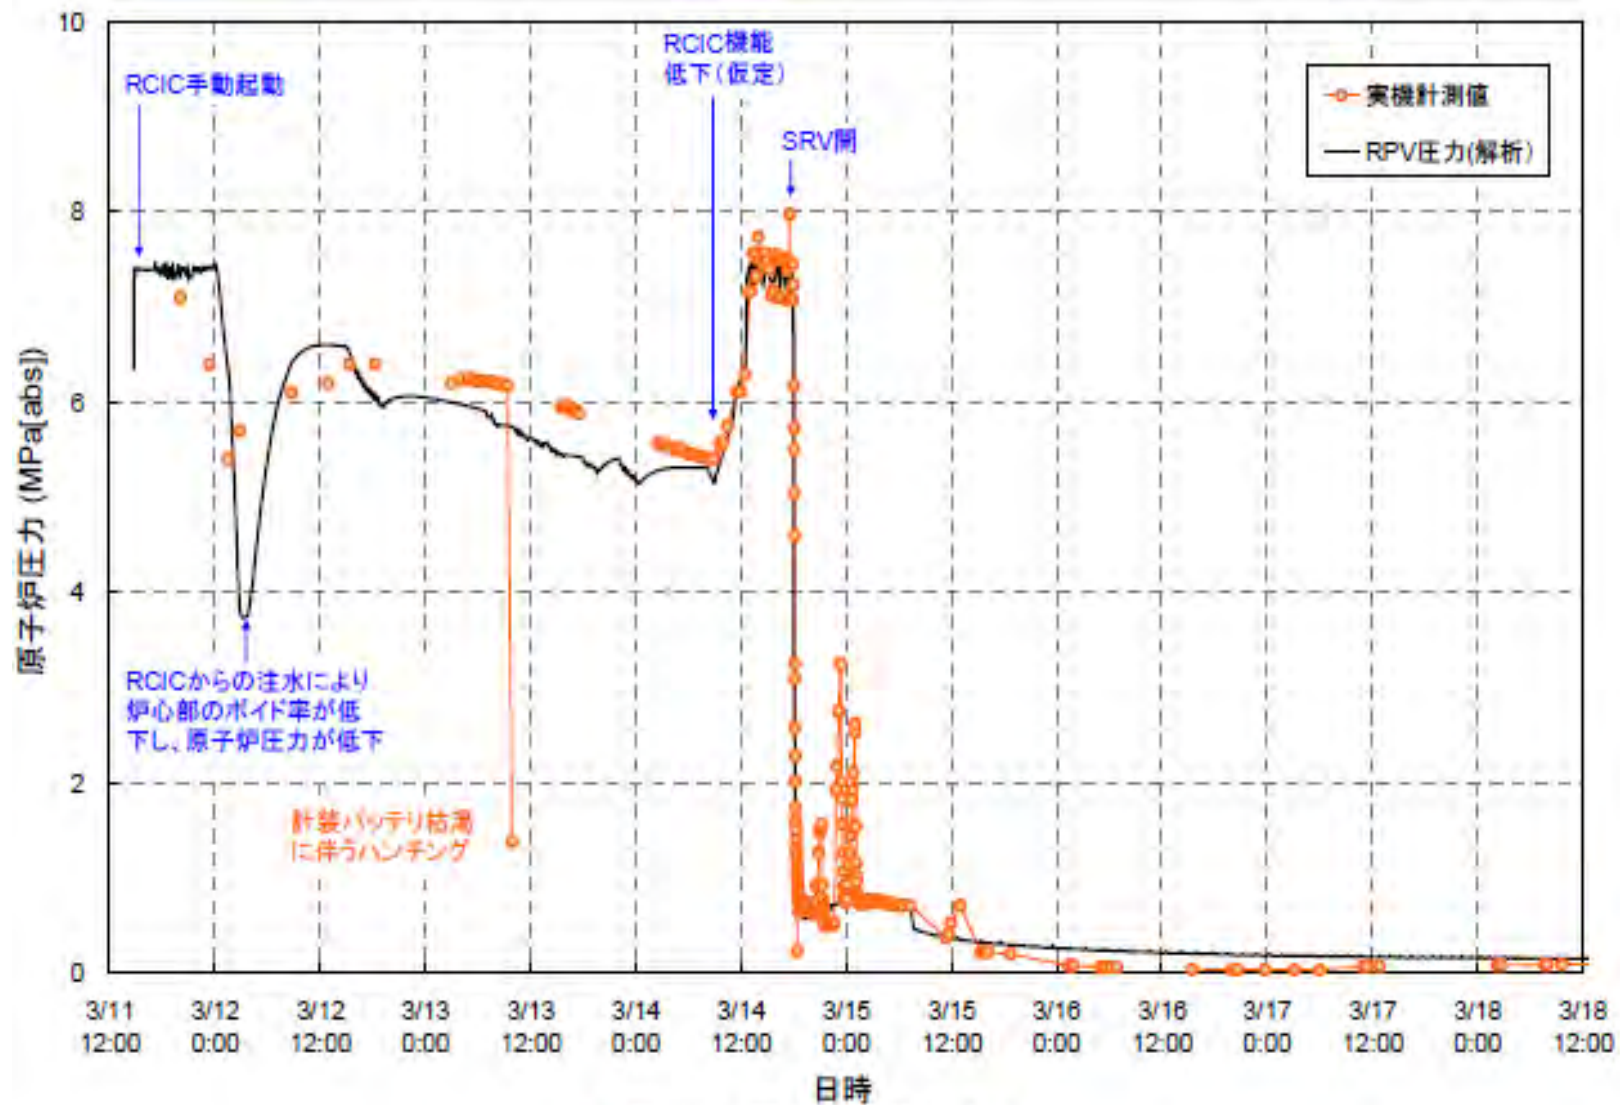
2号機 原子炉圧力変化

- 「14日13時25分には、ここまで延々と原子炉を冷やし続けた2号機のRCICが停止した。原子炉水位は依然TAF+2400mmを維持していたが、16時30分までには炉心の露出が始まる可能性がある。それを知りつつも、作業は強い余震に阻まれて中断した。作業が再開された16時には、原子炉水位はTAF+300mmまでに低下していた。状況はそのまま回復に向かうことなく、炉心の露出が始まった。
- 18時22分、炉心が完全に露出した。原子炉圧力を下げるためSR弁を開いたが、格納容器の圧力には予想した上昇が見られない。そのため、格納容器から原子炉建屋への漏洩が生じていたものと推測される*。ようやく原子炉圧力を0.63MPaまで低下させたが、消防車の燃料切れで注水ができず、原子炉の空だき状態が続いている。20時30分頃から21時20分ごろまでの間、注水すると原子炉圧力が上昇して注水が停止し、再び原子炉圧力を下げてから注水すると再び原子力圧力が上昇するという現象が反復される。2台のSR弁を開くことで原子炉の減圧を加速し、これが功を奏して原子炉圧力容器への注水が進むようになり、22時にはTAF-1600mまで回復した。」

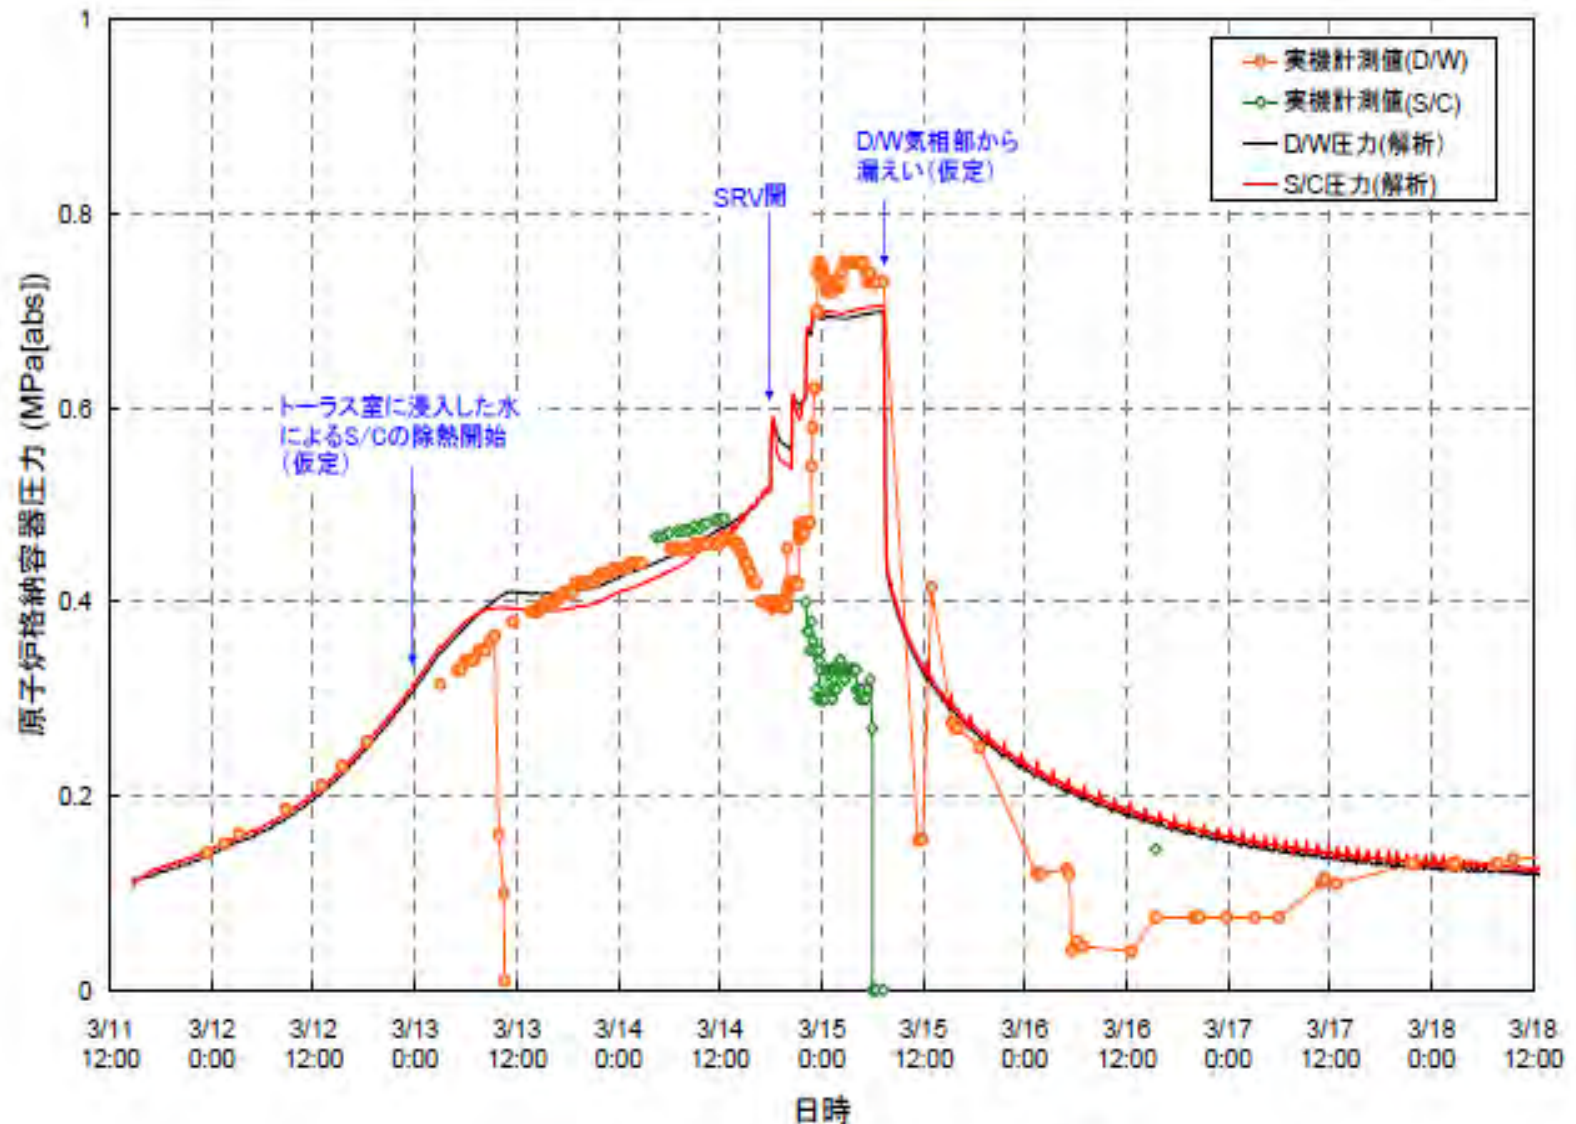
2号機 格納容器圧力変化

- 「14日20時頃～15日6時頃
- 格納容器(ドライウェル(D/W)、圧力抑制室(S/C))圧力に低下が見られない中、格納容器ベントラインの復旧を進め、**圧力抑制室側ラインの構成を14日21時頃に完了した**。しかし、その時点においてはベント実施の設定圧力*には至っていなかった。
- 格納容器圧力を監視していたところ、通常はほぼ同じ値であるはずが、ドライウェル圧力が上昇する一方、圧力抑制室の圧力はほぼ一定値を示した。ドライウェル側のベントラインの構成を試みたが、構成できず緊迫した状況が続く中、**15日6時14分頃**、大きな衝撃音と振動が発生、ほぼ同時に圧力抑制室の圧力指示値がダウンスケールを示し、発電所対策本部に0kPa[abs]と伝えられた。
- **圧力抑制室が破損した可能性が考えられたため、最小限の要員を除き、一時退避した。」**
- *この「設定圧力」は、ラプチャーディスクの作動圧力(破れる圧力)を指しており、2号機の場合、0.427MPa[gage](約0.528 MPa[abs])となる。ベントライン構成が完了した**14日21時ごろのD/W圧力は約0.42MPa[abs]であり、ラプチャーディスクの作動圧を下回っていた**。(東電ヒアリング資料[6]より)

- 「2号機では、減圧操作と同時に、ベントのための努力も継続されていた。ドライウエルの圧力は上昇し、14日22時50分には0.540MPa[abs]となって、ラプチャーディスク作動圧を超えた。この頃には、圧力抑制室から出る2本のベントラインの一つが、わずかに使用可能な状態になったと思われた。
- しかしながら、ラプチャーディスク作動圧を超えた後も、ドライウエル圧力は上昇傾向を続け、23時35分には0.740MPa[abs]に達した。一方で圧力抑制室の圧力は、ドライウエル圧力が上昇するにつれて、逆に下降傾向を示した。そこで、圧力抑制室の代わりに、ドライウエルからラプチャーディスクに至るラインを構成し、ベントを実施することが決断され、ラインの構成が行われた。しかしながら、2号機のベントが結局実施されたか否かについては、今のところ明らかになっていない。」

- 「14日21時ごろにS/Cベント弁（小弁）を微開とすることで、ベントラインの構成が完了したが、その後もD/W圧力は上昇を続け、22時50分頃にラプチャーディスク作動圧を超えて、23時30分頃には約0.7MPa[abs]に達した。これは、一旦微開となったS/Cベント弁（小弁）が閉まっていたことが原因と考えている。なお、ラプチャーディスクが作動していたかどうかについては、現在も確認されておらず今後の検討課題となっている。」

- 2号機 S/C圧力計については、14日22時10分頃以降、D/W圧力計の上昇傾向に比して、全く数値が上がる傾向を示しておらず、計装用配管や圧力伝送器、電気システムで何らかの異常を来したことで誤計測、誤表示が始まっていたと考えられる。

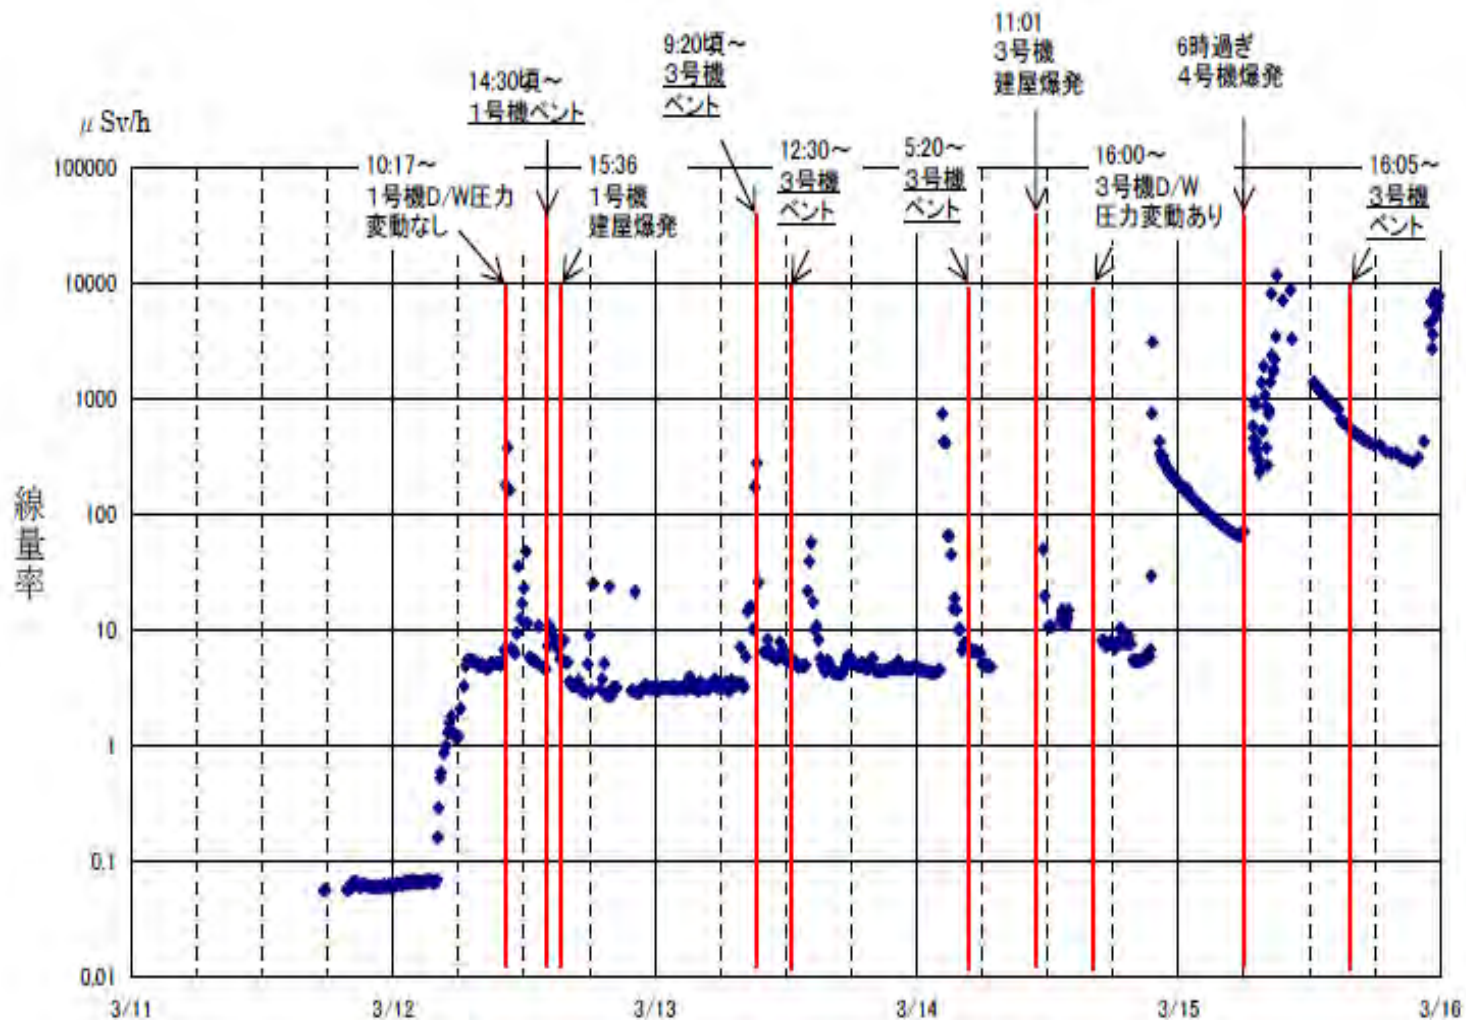
福島第一原子力発電所 正門付近の線量率

- 東電事故調報告は「15日7時20分頃からD/Wからの大量の放射性物質の漏洩があったのではないか」との推定を行っている。
- 14日夕刻から深夜にかけて炉心メルトダウンが始まり、圧力容器内に発生した高温・高圧の蒸気と水素ガスが大量に格納容器に放出された。それにもかかわらず、格納容器のベントがうまくいかず、ついに15日朝格納容器に損傷が発生して、そこから大量の放射性物質が大気に放出されたものと考えられる。
- これ以前の放射性物質の漏洩は1号機および3号機のS/Cベントに由来するものと考えられ、したがってその線量は比較的少ないが、2号機由来のものは圧力容器内の炉心熔融反応で発生した蒸気と水素が直接外部に放出されたため、その線量は桁違いに多くなった。
