報告

東京電力福島第一原子力発電所において  
発生した事故事象の検討

日 本 学 術 会 議

原子力事故対応分科会

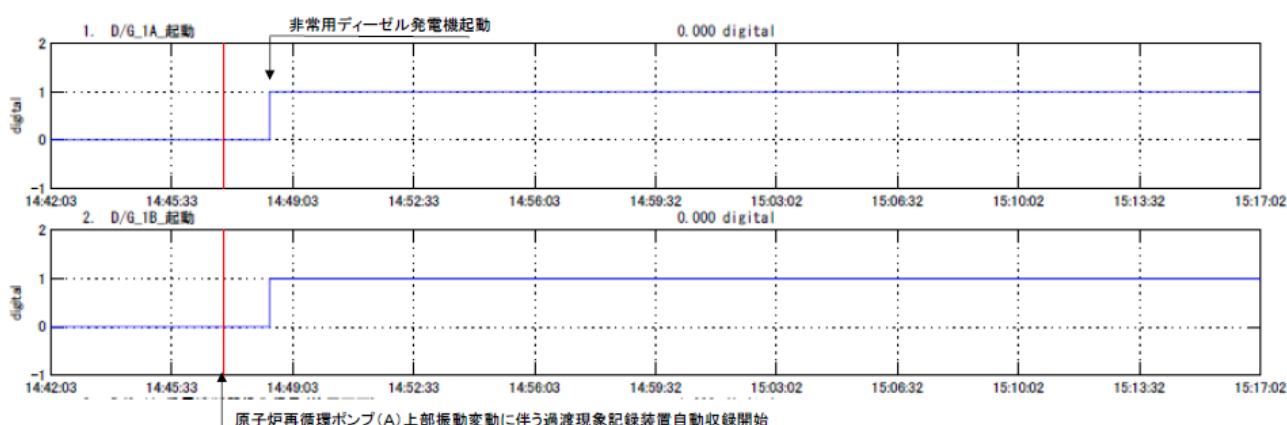
#### ① 東京電力事故調査報告書添付 6-1(3)(2/2)の図

上図より、記録開始後 15 時 02 分で終了していることがわかる。

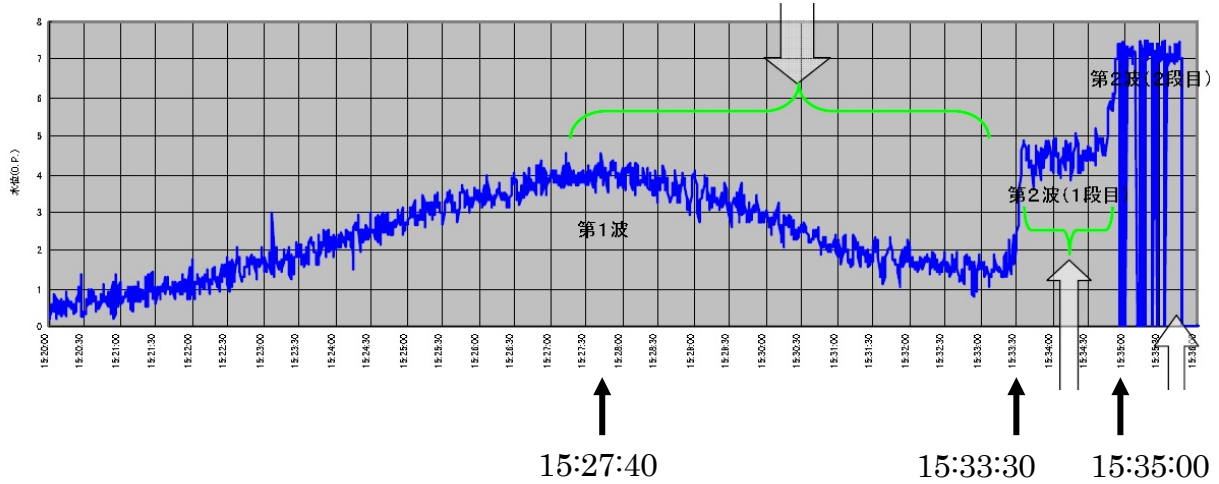
図参 4-2. 波高計の津波データ (③資料より)

最大波高が 15 時 35 分開始であることが確認できる。

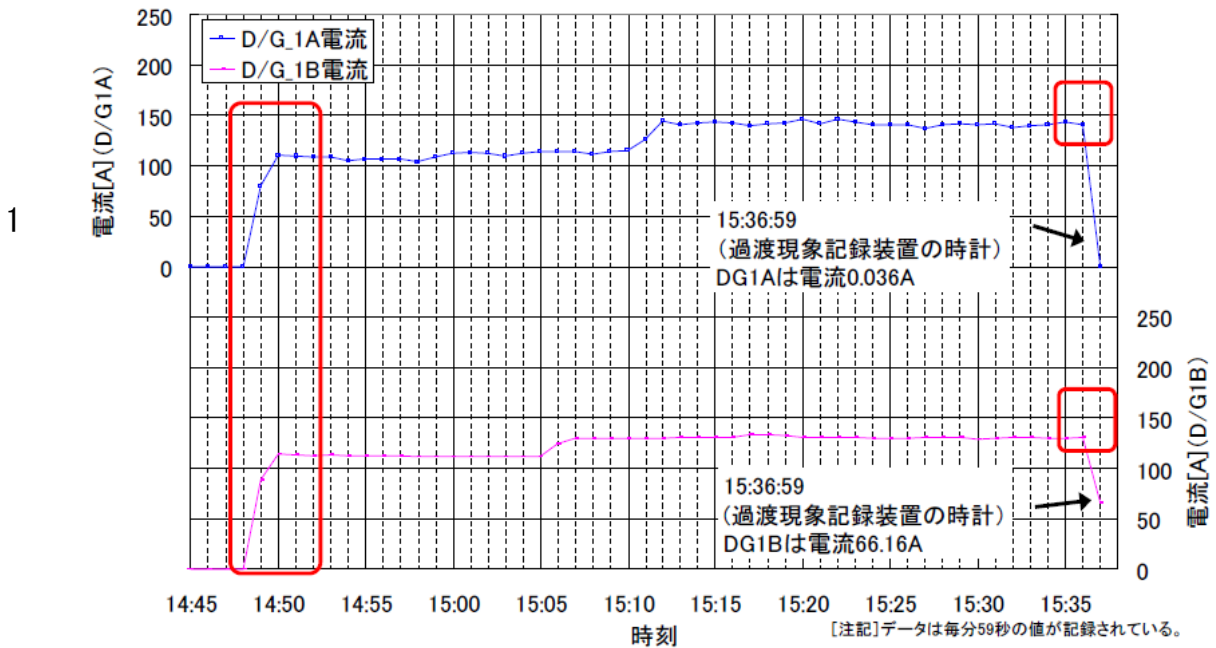
福島第一1号機 非常用ディーゼル発電機 電流データ  
(2011年3月11日)

- 非常用ディーゼル発電機（1 A）および（1 B）は同じタイミングで起動している。
- 非常用ディーゼル発電機（1 A）および（1 B）から受電する系統の負荷（機器や電源盤）が脱落し始めたタイミングが1分以内である。
