# 災害外力と防災力の関係

# 平成24年九州北部豪雨災害で被災した主な水系

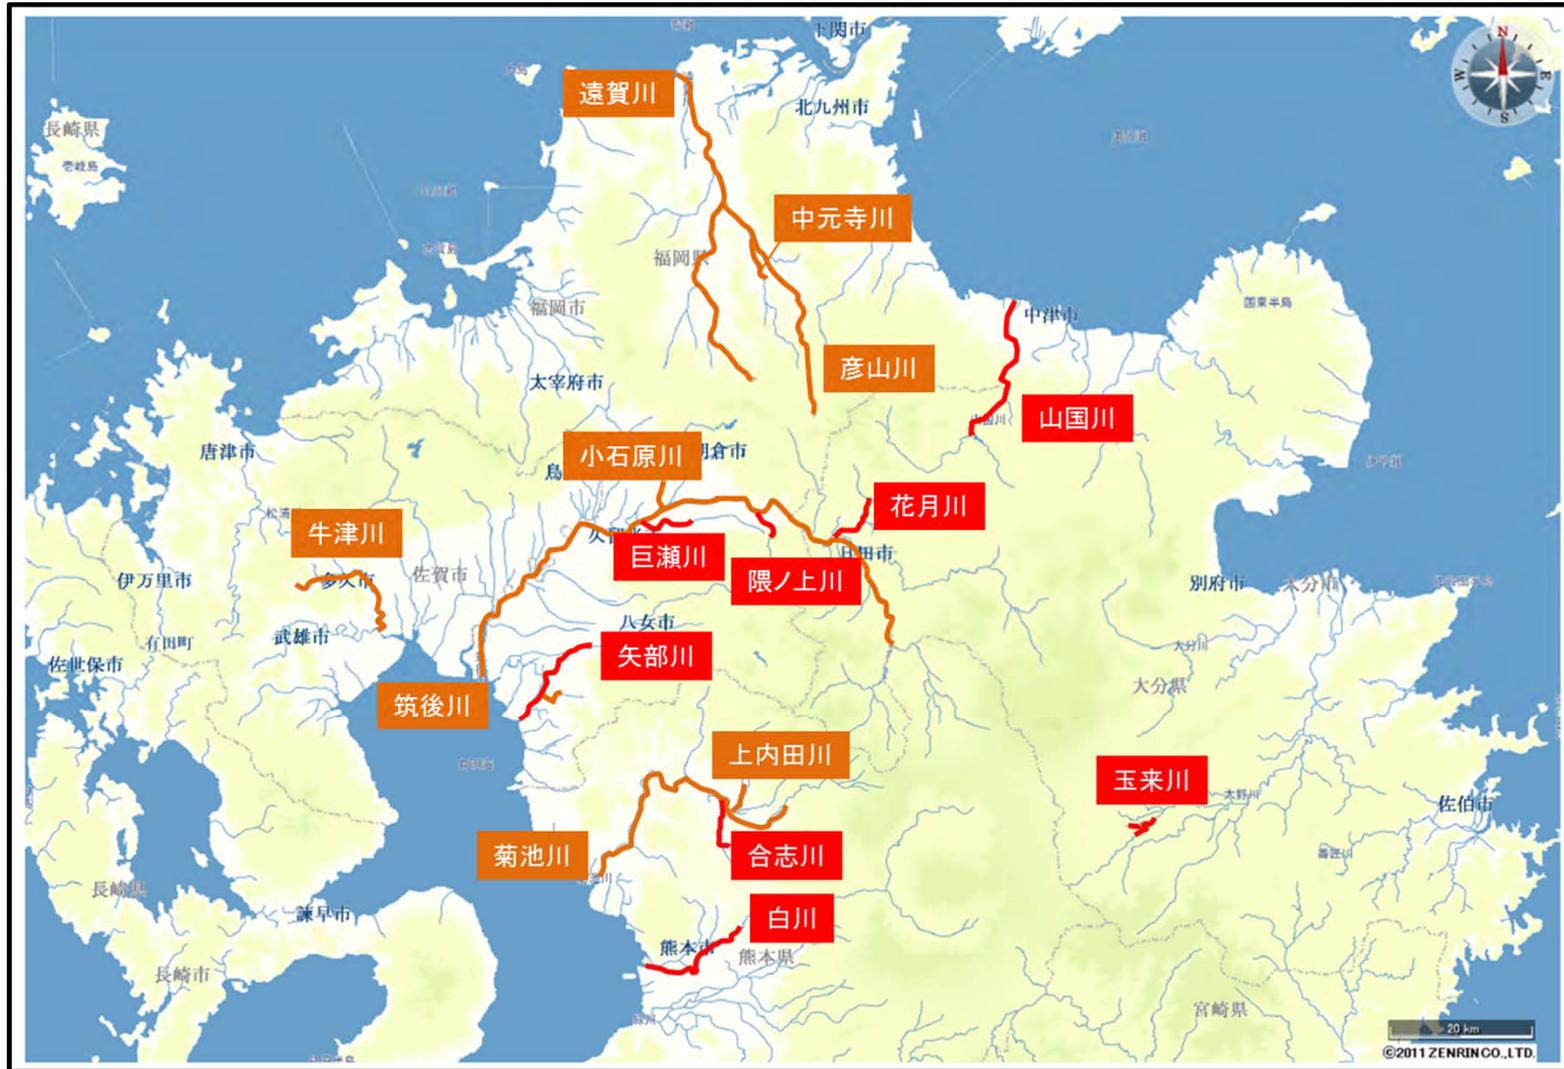
被害の出た河川（一級河川水系のみ。赤字は氾濫発生河川，茶色は氾濫危険水位を超えた河川）

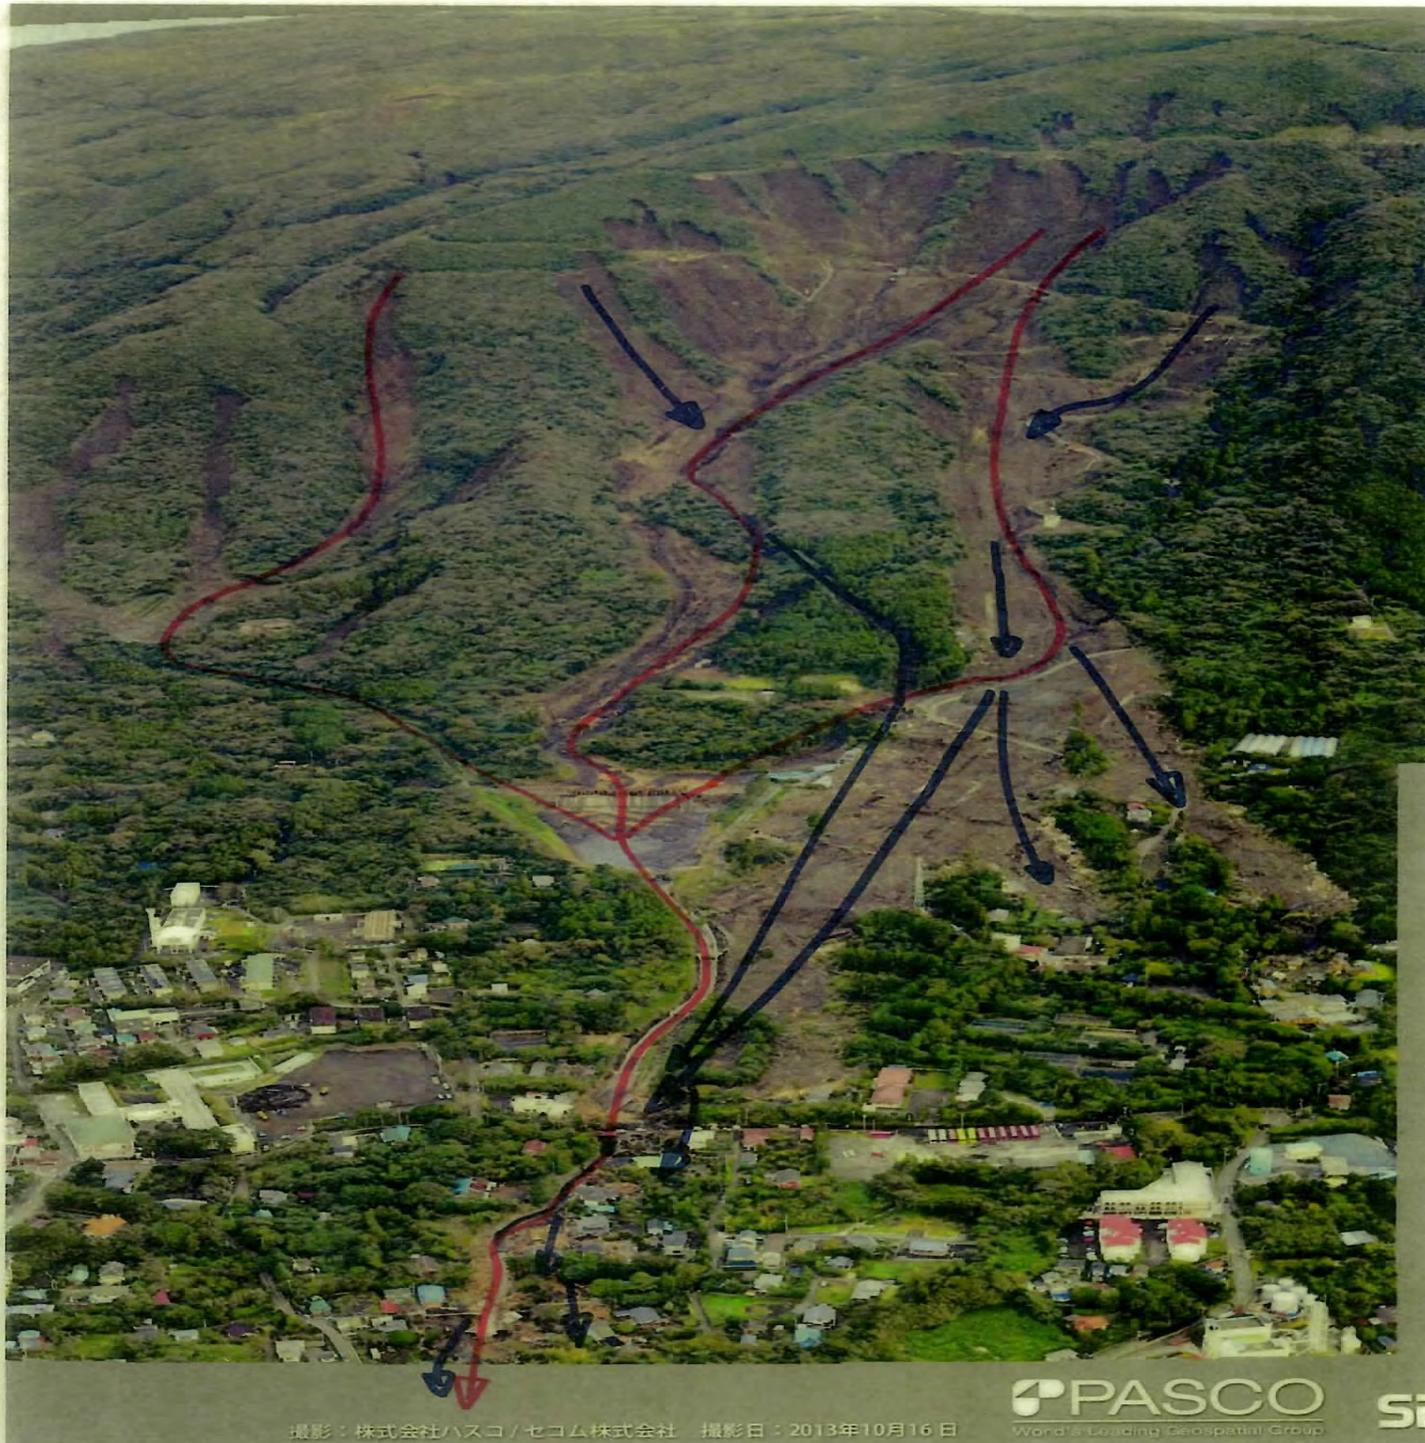
**赤線**: 想定されていた土石流の道筋

**青線**: 実際に起こった土石流の道筋

**災害の大規模化により  
想定外の状況が引き起こされる**

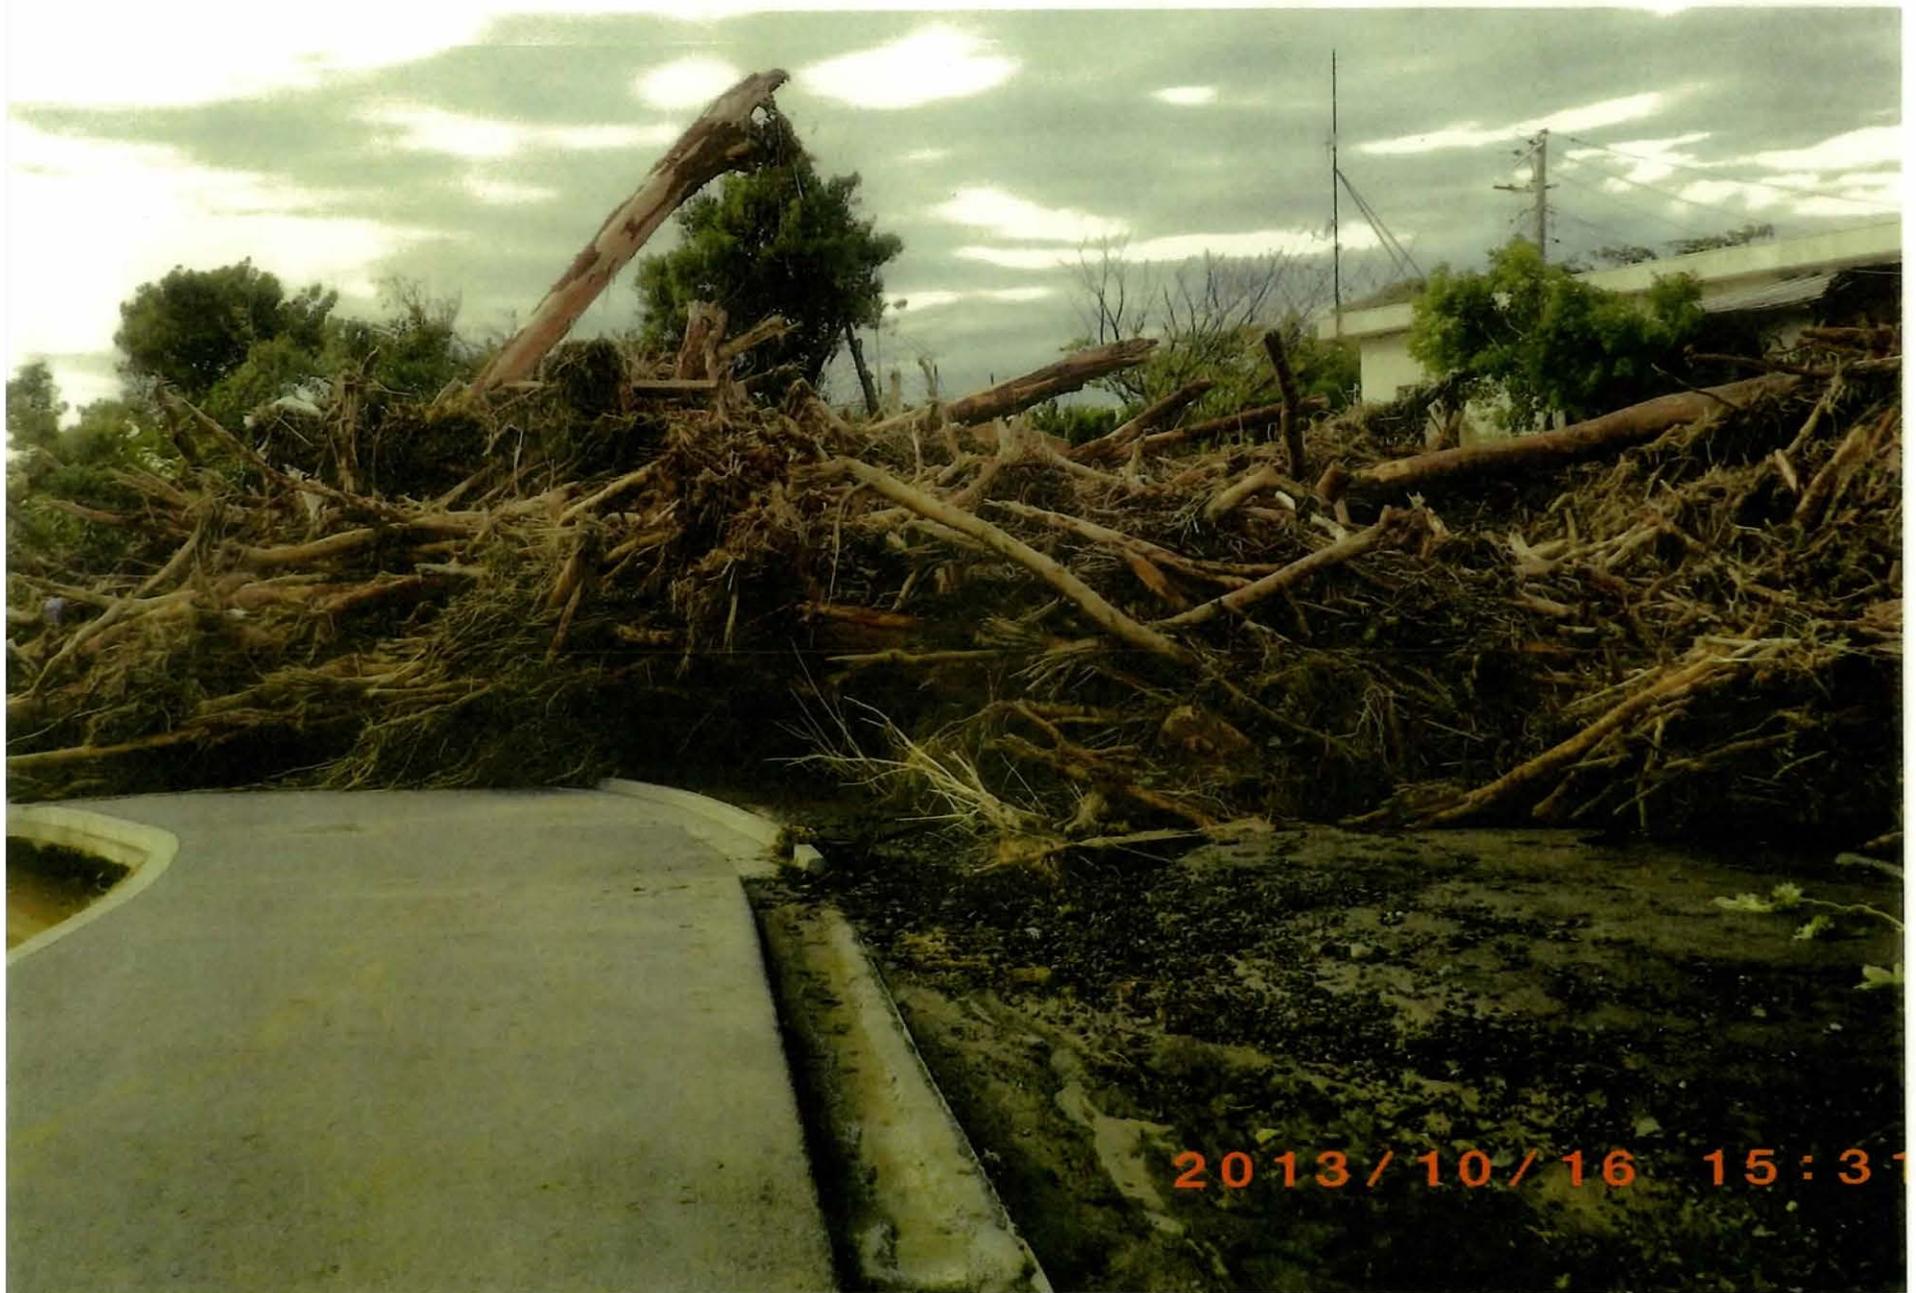
**橋梁部分に集積した大量の流木が氾濫原因となる**
