台湾での豪雨災害

高雄県甲仙郷小林村

降雨の変化と災害対策

平成24年九州北部豪雨災害から見えてきたこと

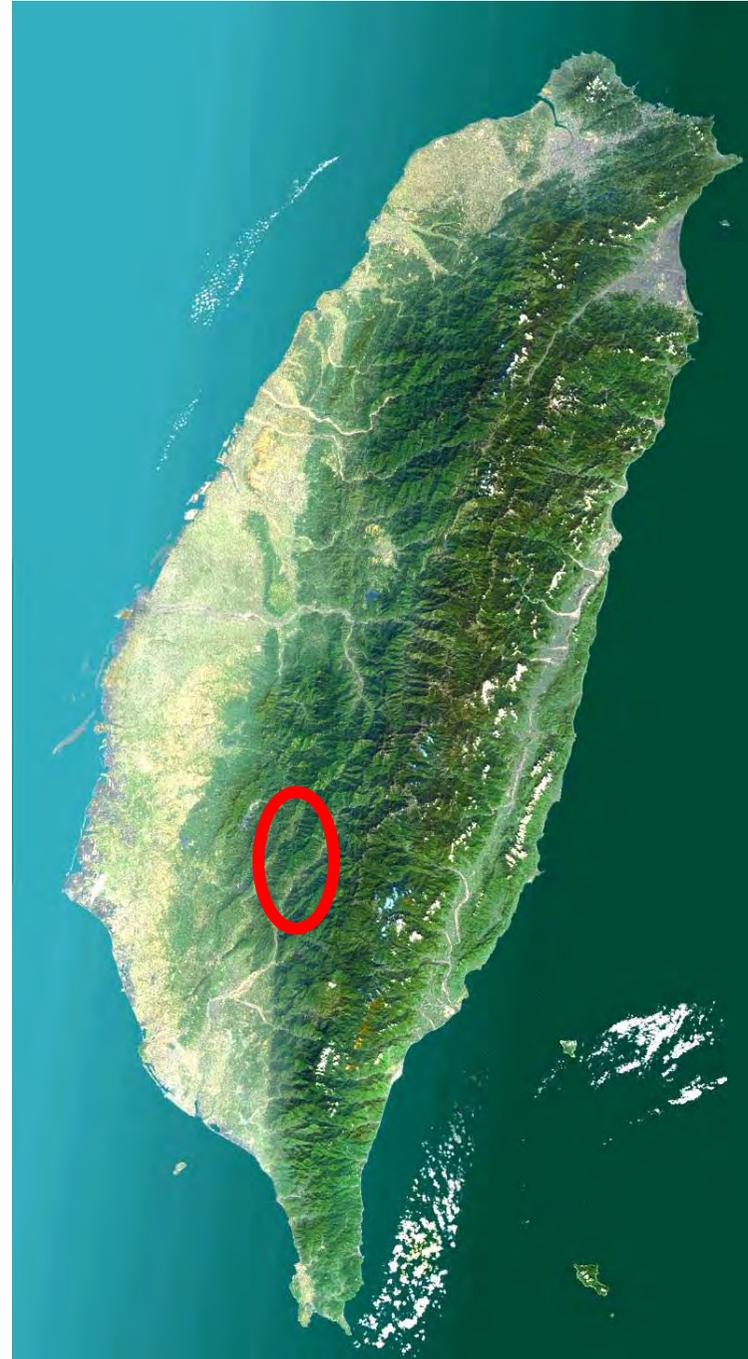
2009年8月9日早朝に集落の上方にある山腹部で大規模な土砂崩れが発生し、集落の中心部が土砂に埋まることによって壊滅的な被害を受けた。死者、行方不明者数はあわせて500人を超えた。台風8号 (Morakot) により4日間で**2,900mmの豪雨**がもたらされる (日本の一年間の平均降水量は1,700mm)

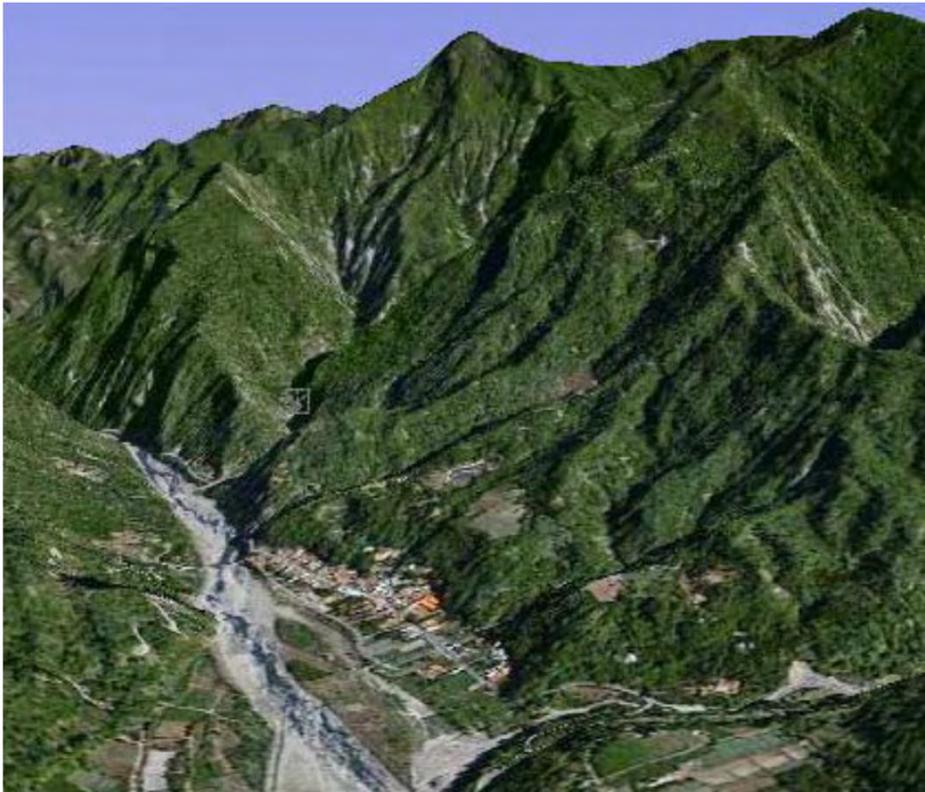
崩壊前

斜面崩壊の前後

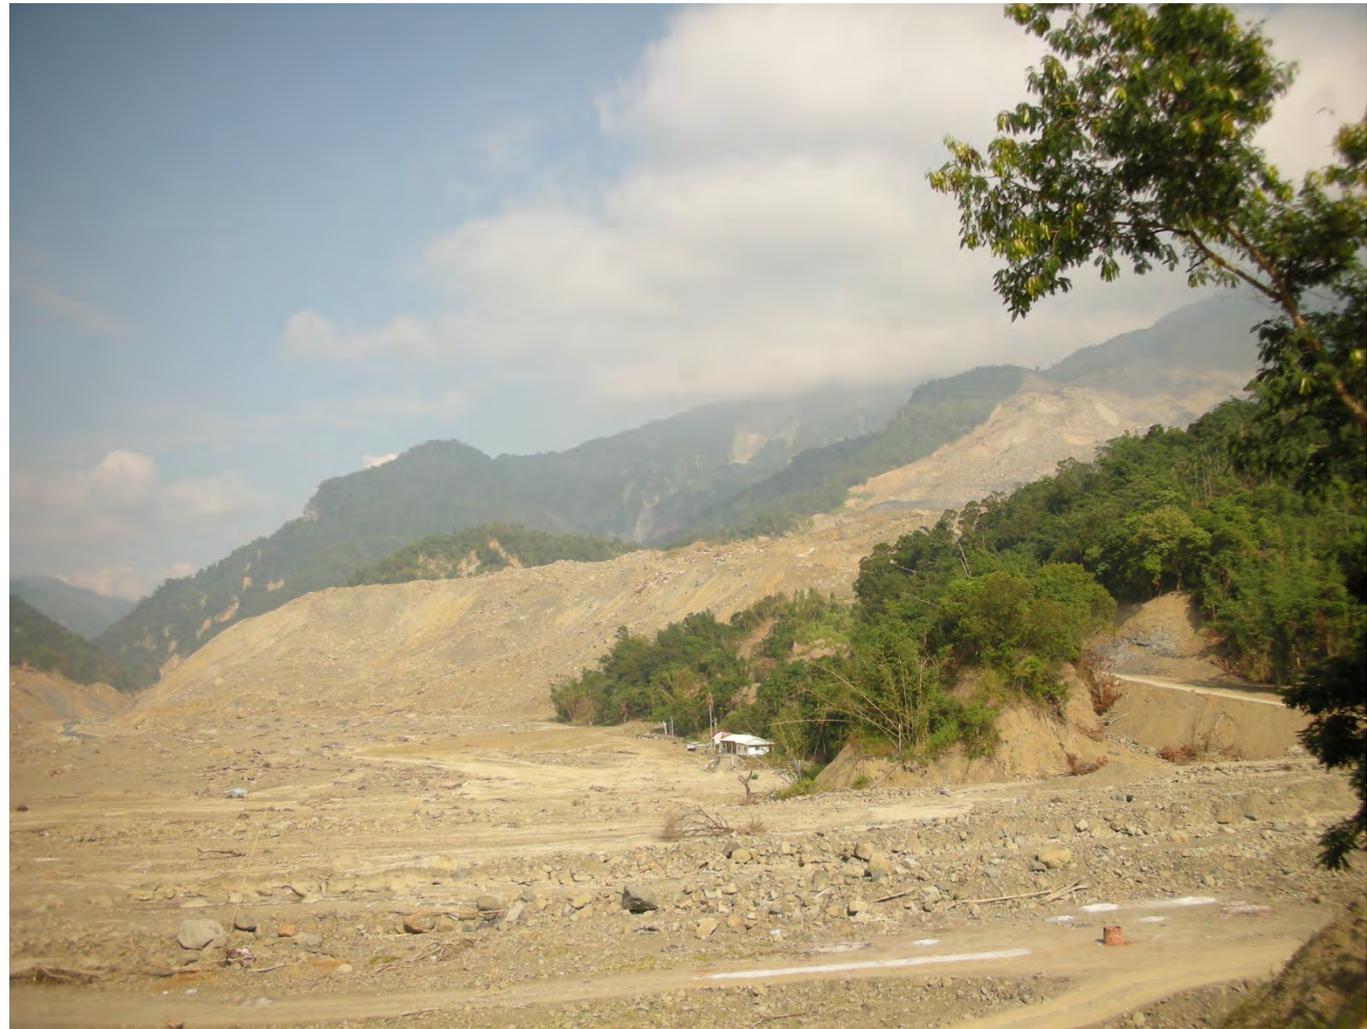
甲仙郷小林村

深さ80mの深層崩壊

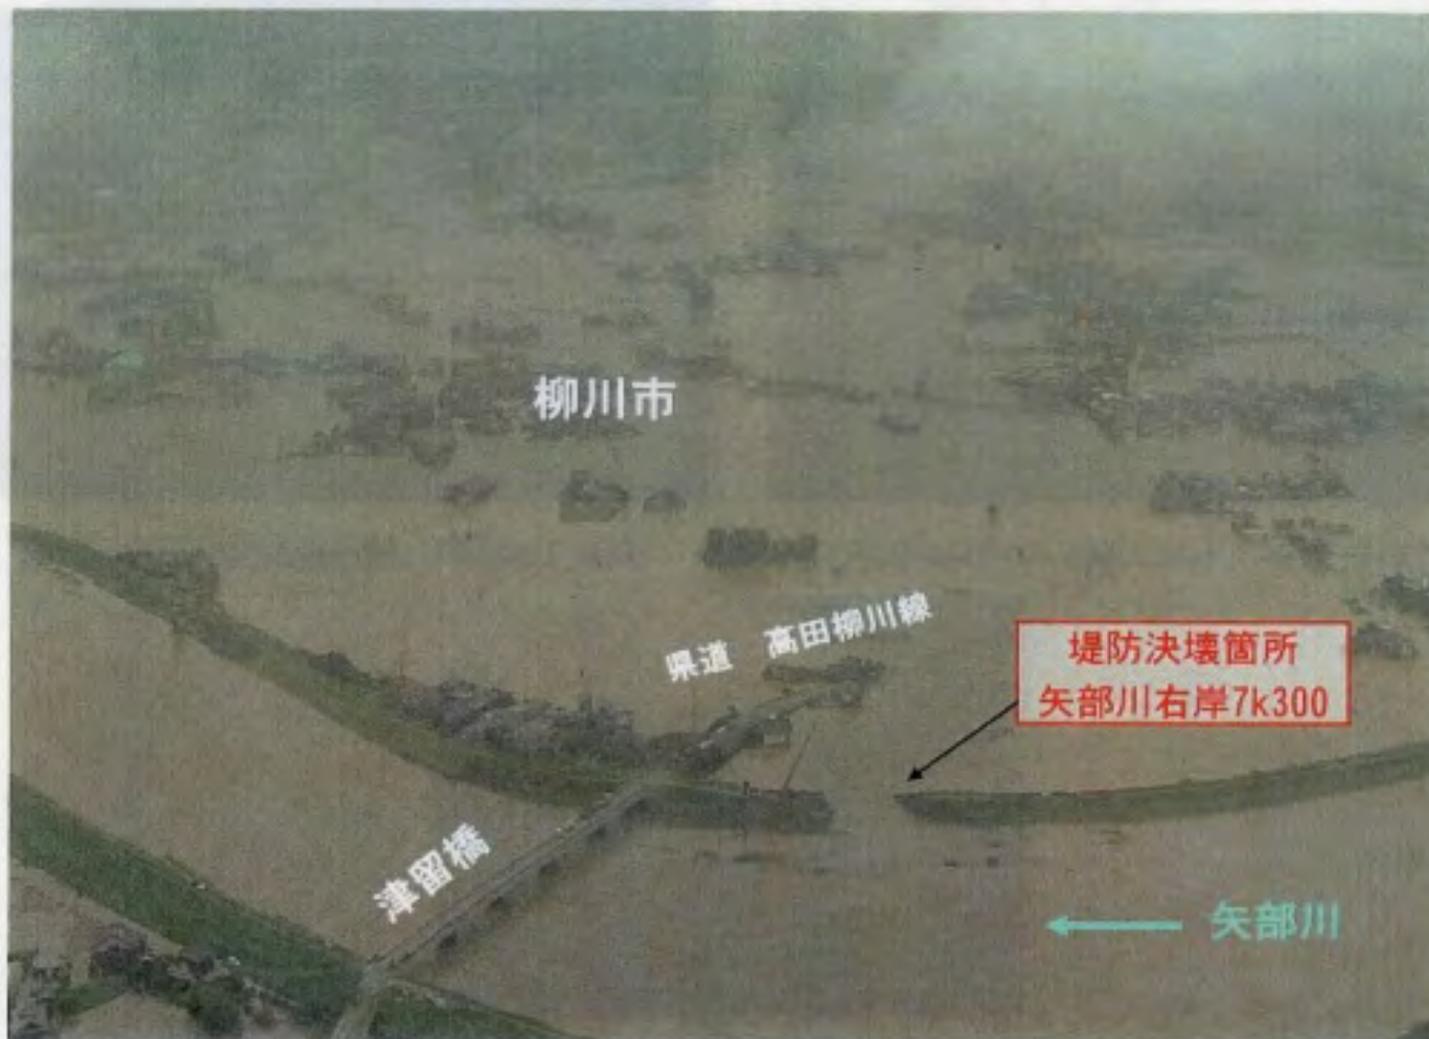
堤防決壊 【平成24年7月14日出水】
矢部川水系矢部川右岸7k300付近

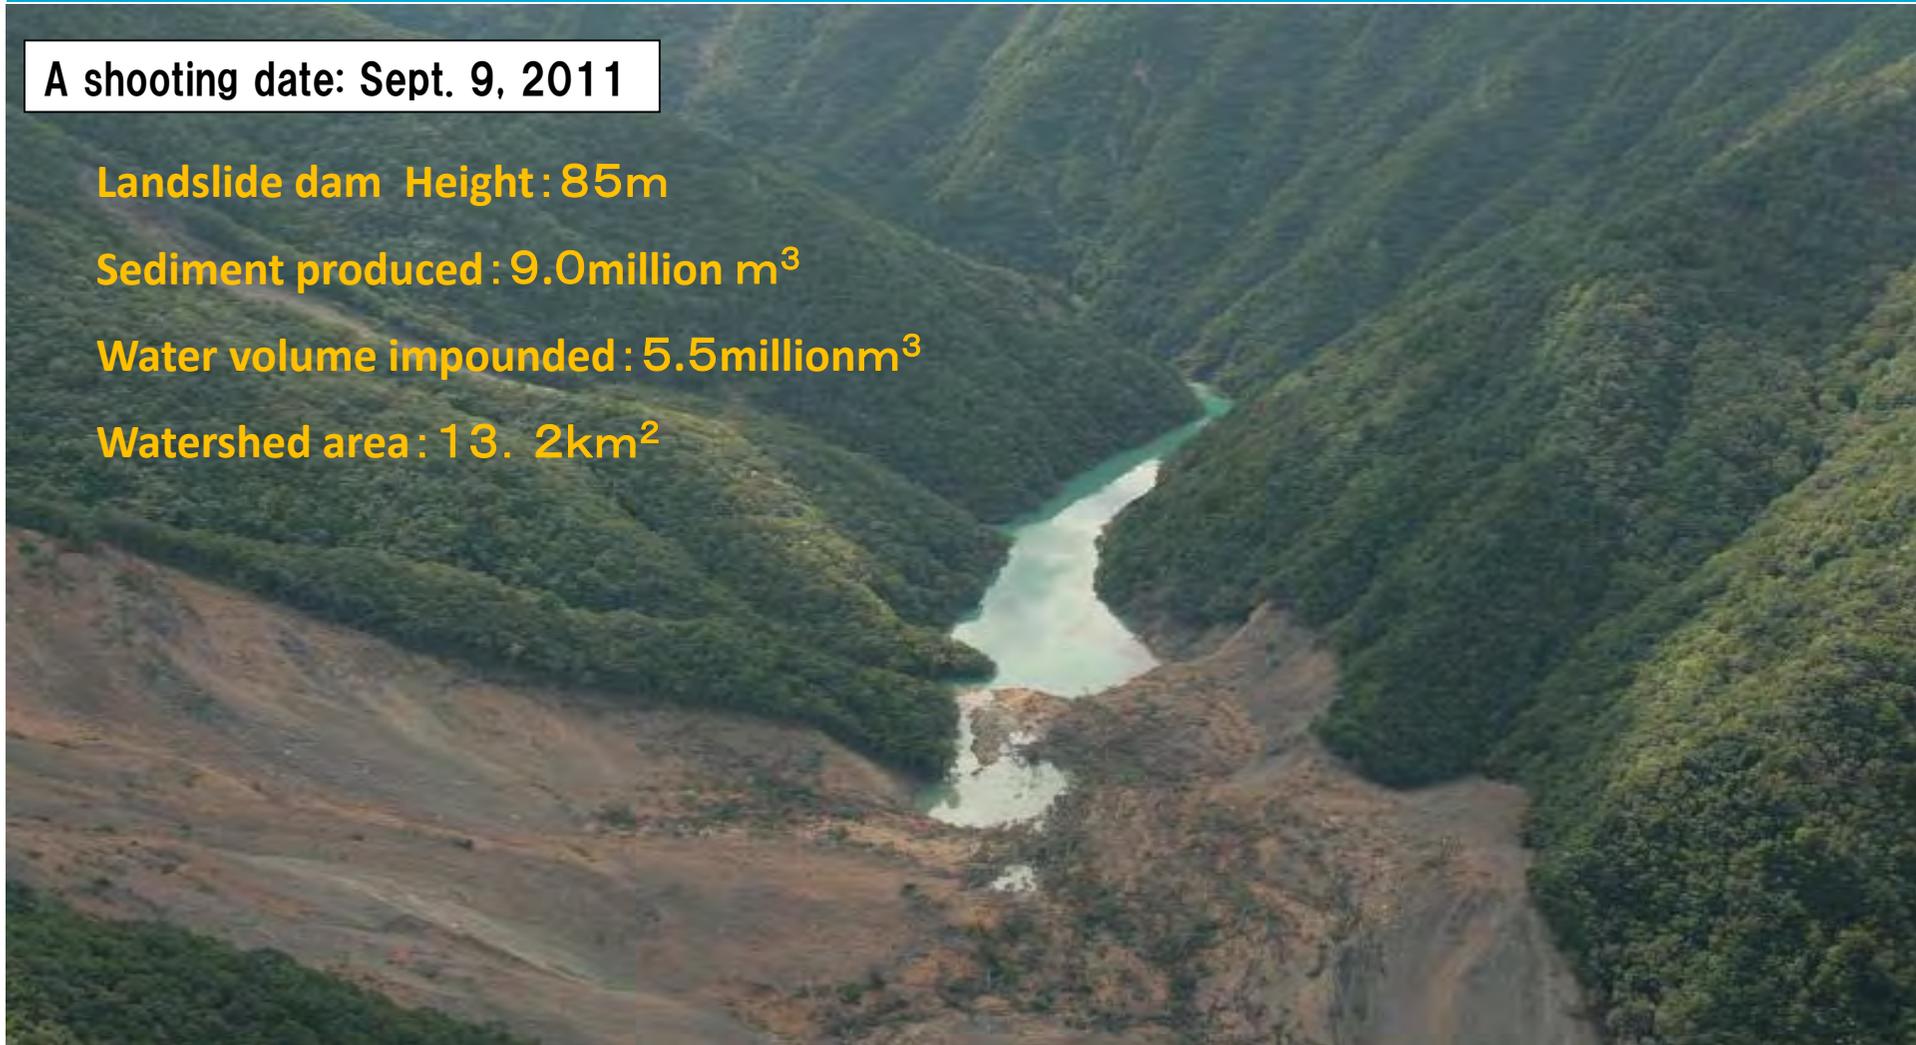
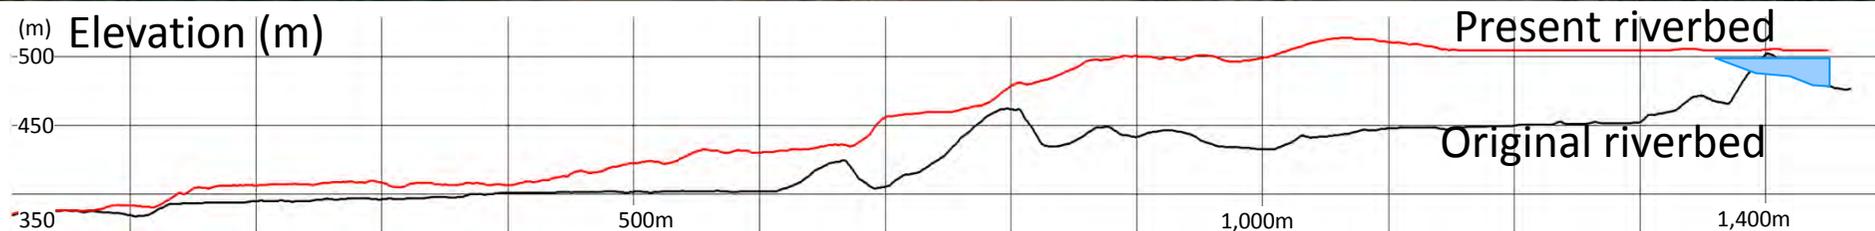
Natural Dam built by the landslide at Akadani

A shooting date: Sept. 9, 2011

Landslide dam Height: 85m

Sediment produced: 9.0million m³

Water volume impounded: 5.5millionm³

Watershed area: 13. 2km²

9月16日から
緊急工事に着手
