格納容器補修・止水技術の開発

格納容器補修・止水技術のモックアップ試験

原子炉格納容器 (PCV) 内部調査

原子炉压力容器 (RPV) 内部調査

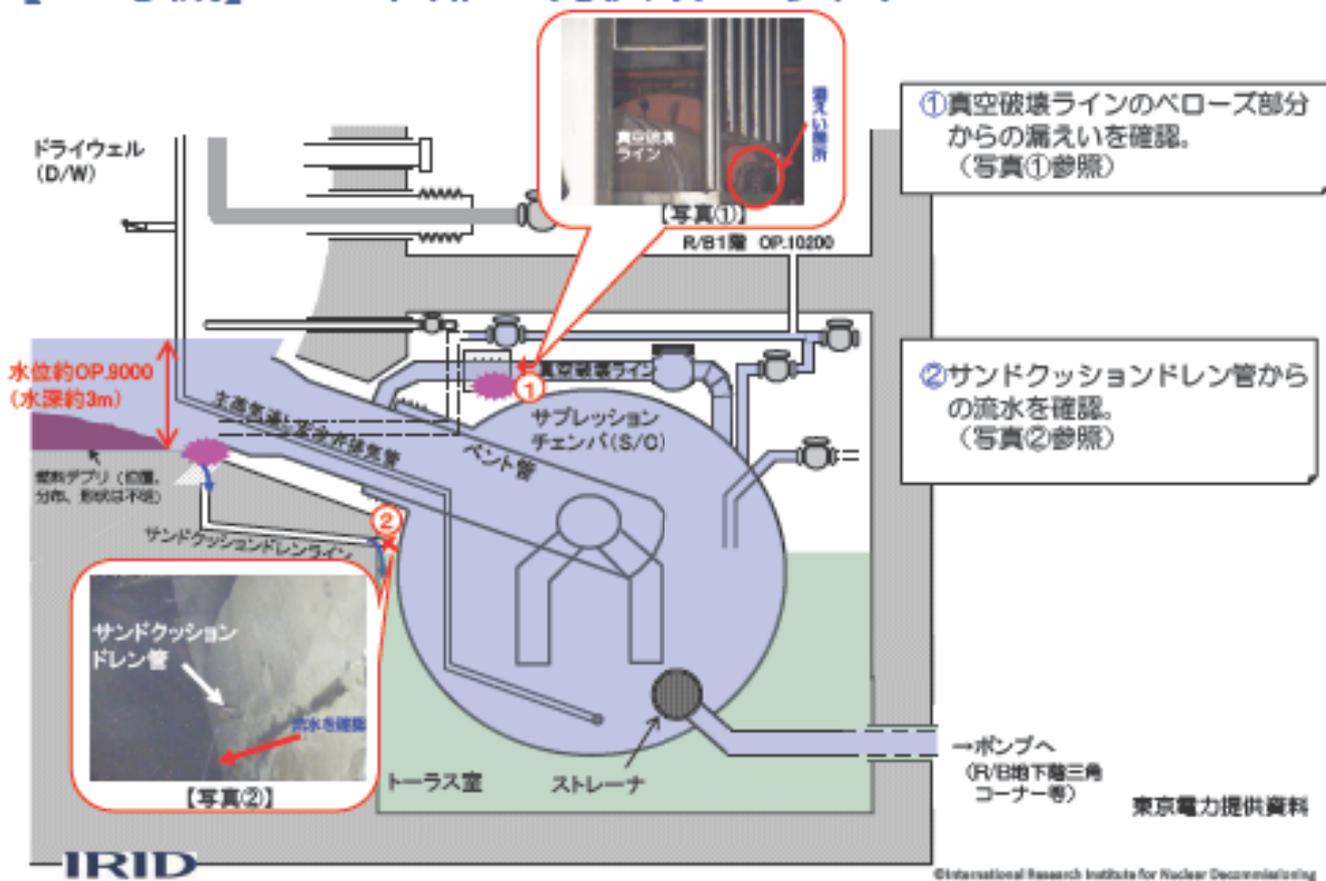
【1号機】PCV下部の現状イメージ図

①真空破壊ラインのベローズ部分からの漏えいを確認。(写真①参照)

②サンドクッションドレン管からの流水を確認。(写真②参照)

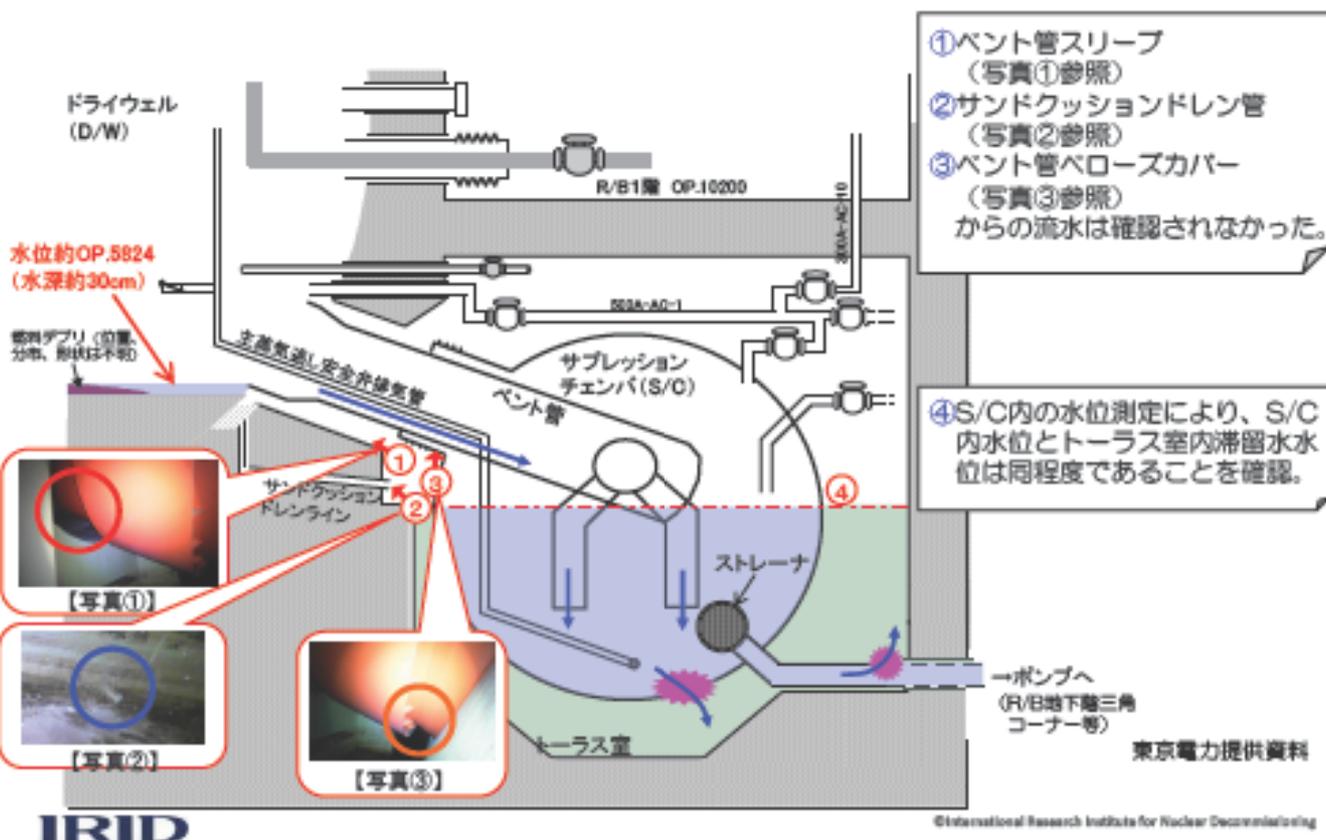
【2号機】PCV下部の現状イメージ図

①ベント管スリーブ (写真①参照)

②サンドクッションドレン管 (写真②参照)

③ベント管ベローズカバー (写真③参照) からの流水は確認されなかった。

④S/C内の水位測定により、S/C内水位とトラス室内滞留水位は同程度であることを確認。

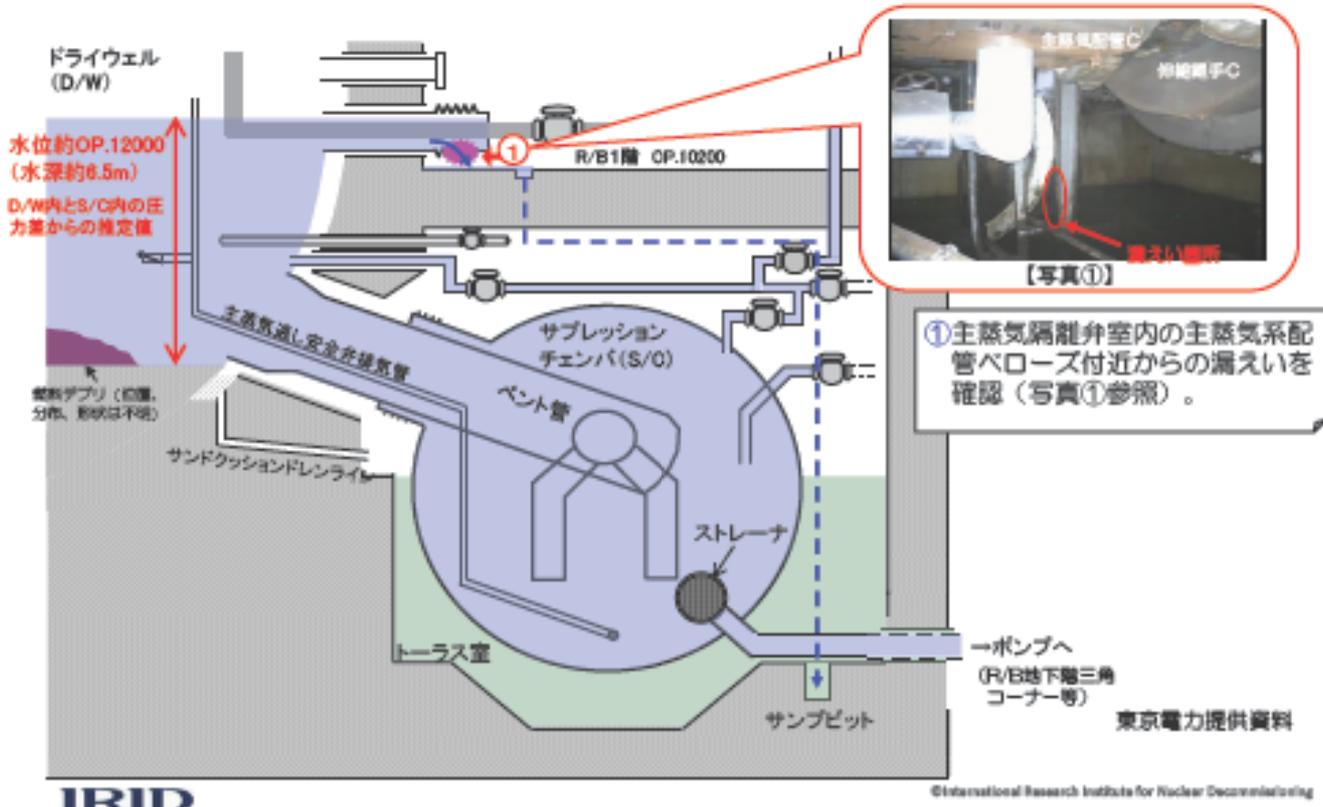
①主蒸気隔離弁室内の主蒸気系配管へローズ付近からの漏えいを確認 (写真①参照)。

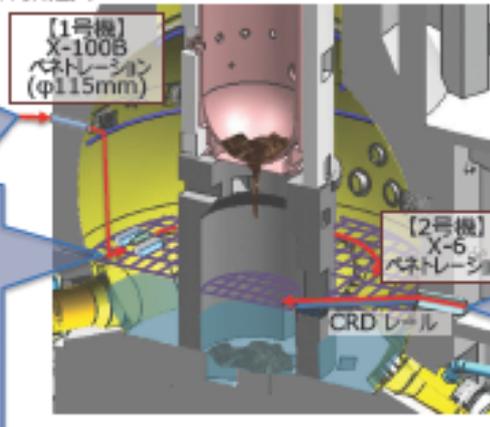
サソリロボット

CRD*レールからベDESTAL内部に進入

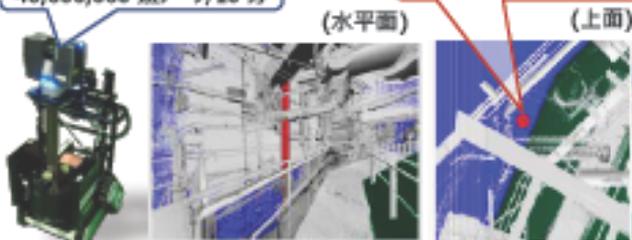
原子炉建屋内部状況の3D画像化

3D レーザースキャナー
40,000,000 点データ/10分

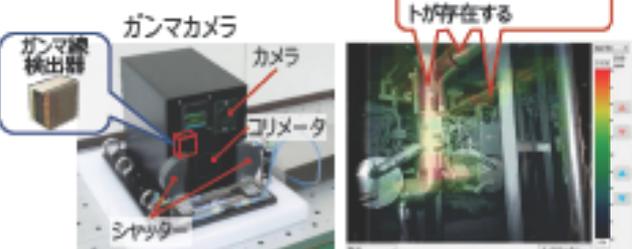
空間放射線量の可視化

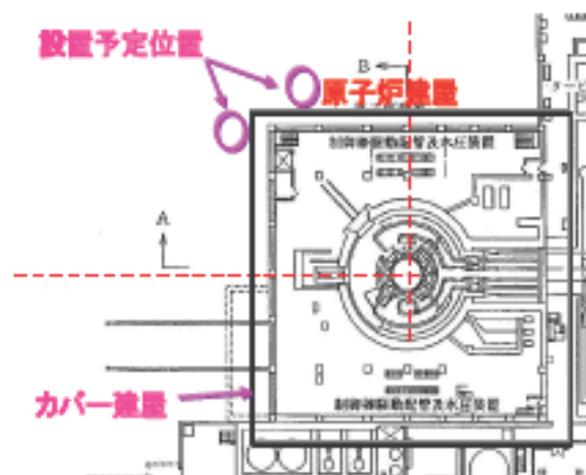
ミュオン透過法の設置イメージ

- 検出器は1F-1原子炉建屋の北側及び北西コーナーに設置（1月下旬）
- 測定は2月～5月に実施
- 建屋前検出器は10cm厚鉄板で遮蔽

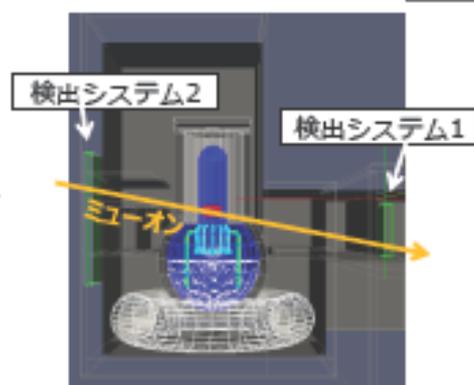
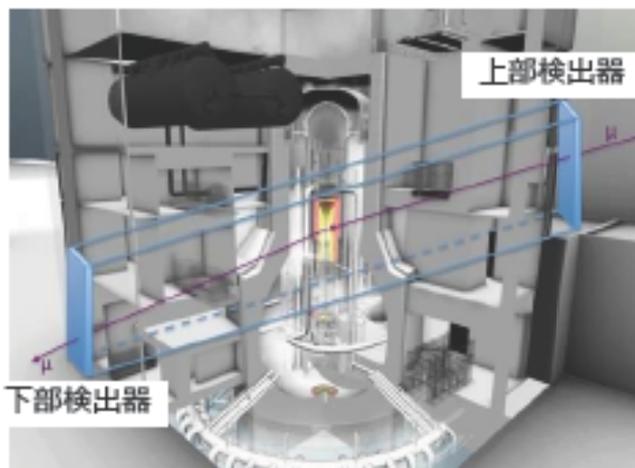
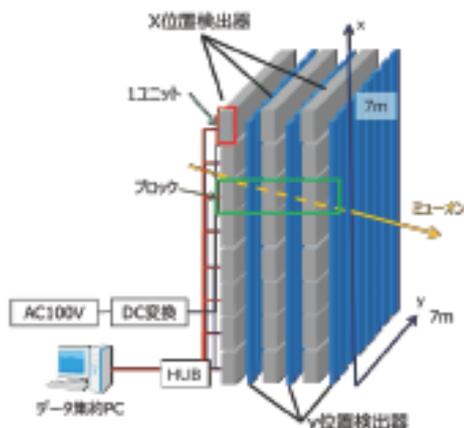
ミュオン散乱法の設置イメージ

- ◆ 検出器設置位置：2号機建屋前とタービン建屋2F（オペフロ）
- ◆ 遮蔽体とアルゴリズムによるバックグラウンド除去
- ◆ 建屋前検出器は8cm厚鉄板で遮蔽
- ◆ タービン建屋2Fは線量が低いため、遮蔽体なし

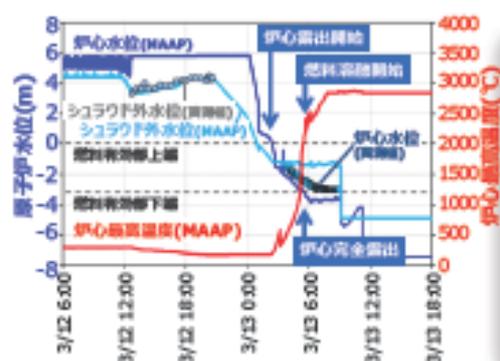
事故進展の解析例

原子炉への注水量低下に伴い、原子炉水位が低下し、炉心温度が上昇して、燃料が溶融した(3号機)

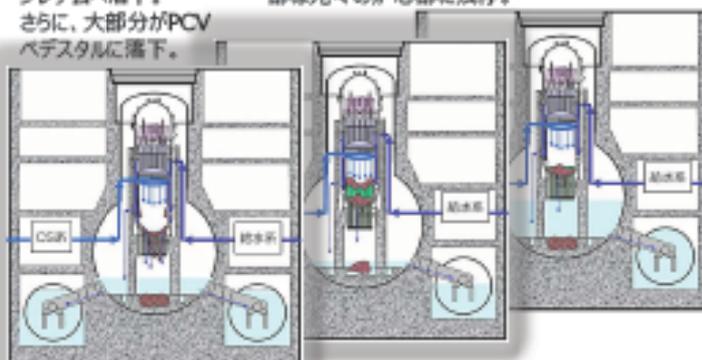
燃料デブリの炉内位置推定

1号機

ほぼ全量がRPV下部
プレナムへ落下。

さらに、大部分がPCV
ベDESTALに落下。

2号機、3号機

一部はRPV下部プレナムまたはPCVベDESTALへ落下、

一部は元々の炉心部に残存。

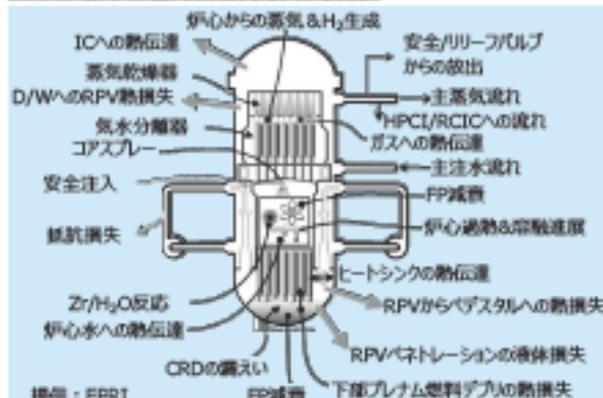
MAAP 原子炉圧力容器内モデルの概要

MAAP (Modular Accident Analysis Program)

- 試験結果等に基づく相関式を採用した「簡易モデル」により構成、高速計算可能
- 不確かさの大きな現象を対象としたパラメトリック解析が可能

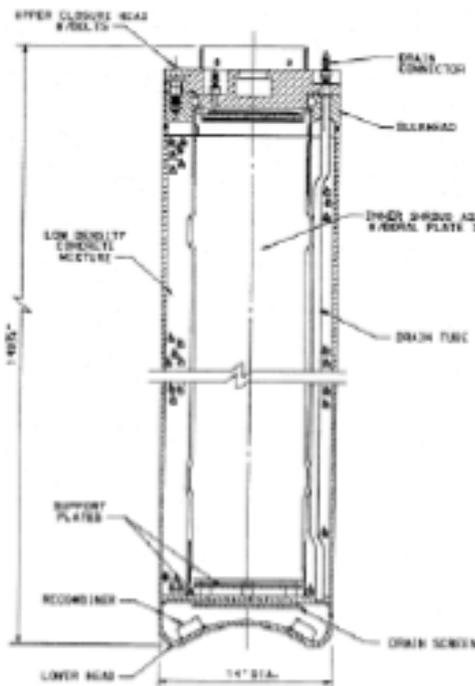
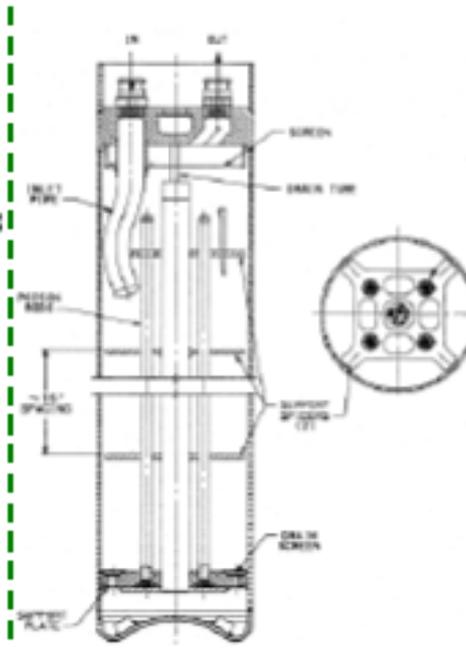
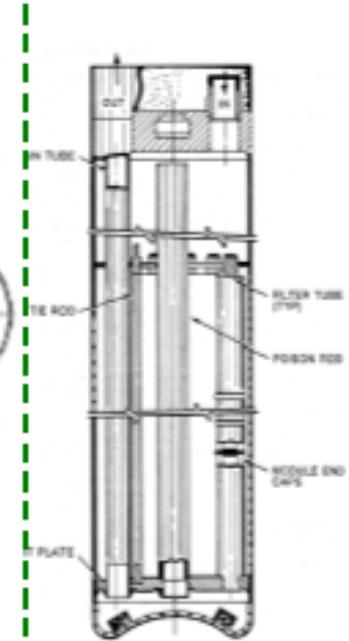
Three Canister Design – 341 Shipped

271 Fuel & Debris Canisters

**10 Knockout Canisters
(for vacuum tools)**

**60 Filter Canisters
(water processing)**
