福島第一事故の経緯

日本原子力学会 元 福島第一事故調幹事
法政大学 大学院デザイン工学研究科
客員教授 工学博士 宮野 廣

出典：一般社団法人日本原子力学会 東京電力福島第一原子力発電所事故に関する調査委員会 著
福島第一原子力発電所事故 その全貌と明日に向けた提言 ー学会事故調最終報告書ー
丸善出版、2014

1. 福島第一原子力発電所の概要

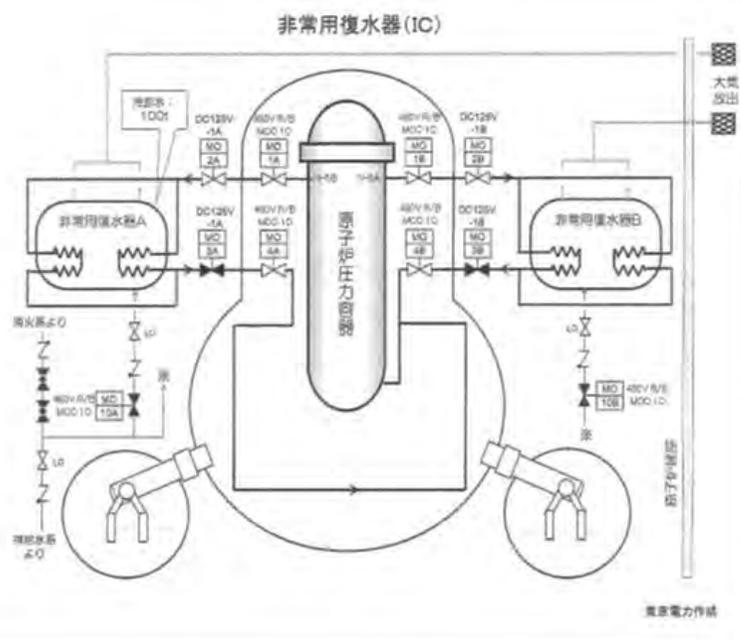
IC: 非常用復水器

- SR弁の吹き出し圧力以下で起動し、SR弁開による水位低下を防ぐ。
- 復水戻りラインの弁を開閉し、除熱量を調節する。
- 津波来襲直前は、弁は閉状態となっていた。(後日の分析)

- IC格納容器内側隔離弁は交流電源の電動弁。格納容器外側隔離弁は直流電源の電動弁。
- 配管系の破断検出回路が設置されており、破断により流量高となると内側／外側隔離弁に閉信号が発信される設計。
また破断検出回路の制御電源がなくなると、隔離弁に閉信号が発信される。
- 今回の事象では、DCの制御電源喪失→ACの弁駆動電源喪失→DCの弁駆動電源喪失の順であったと想定され、
ACの内側隔離弁：中間開、DCの外側隔離弁：**全閉**→IC停止状態

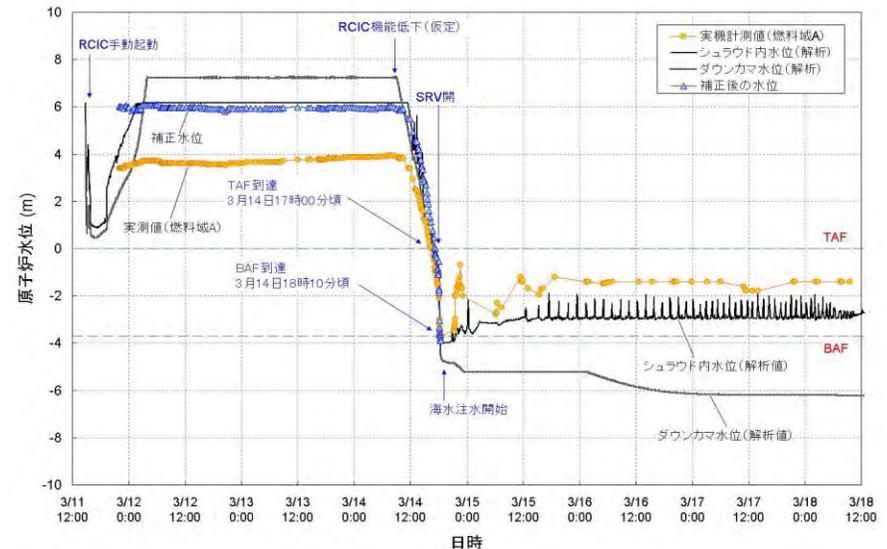
- 11th 14:46 地震発生： 外部電源喪失
プラント運転中→スクラム
RCIC, SR弁にて高温待機運転に移行
- 11th 15:30 津波来襲
全交流電源喪失、DC電源喪失→ECCS機能喪失
電源喪失前にRCICは手動起動→無制御のまま運転継続
- 14th 昼
RCIC機能低下
- 14th 19:20頃
炉心損傷
- 14th 19:57頃
消防車により炉心へ注水
- 原子炉建屋の水素爆発なし
(1号機水素爆発によりブローアウトパネル開放)
